**COMUNE DI  
VERCURAGO (LC)**

**Componente geologica, idrogeologica e  
sismica del Piano di Governo del Territorio  
ai sensi della L.R. 11-03-2005 n. 12**

**RELAZIONE GEOLOGICA GENERALE  
NORME DI PIANO**

**Dicembre 2010**

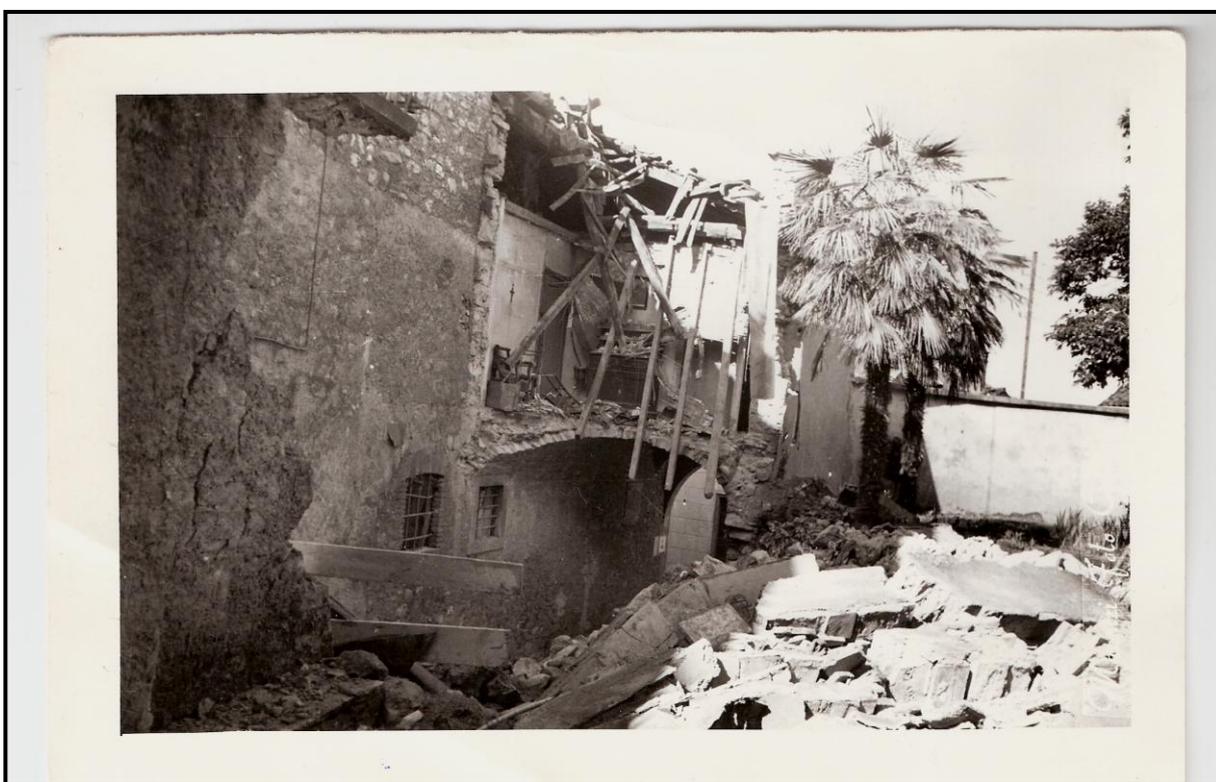
*Foto 1 – Evento esondativo a Somasca – Via Fredda (alluvione 1953)*

Tale torrente, che nel suo tratto iniziale raccoglie le acque di drenaggio della retrostante vasta zona a debole pendenza (Beseno), nonché parte delle acque di ruscellamento del versante meridionale del M.te Mudarga (il “Pizzo”), risulta incanalato appena a monte della loc. Somasca. E’ proprio all’imbocco dell’urbanizzato (Via Fredda) che si sono verificati i maggiori danni agli edifici (vedi fotografia proposta alla pagina precedente).

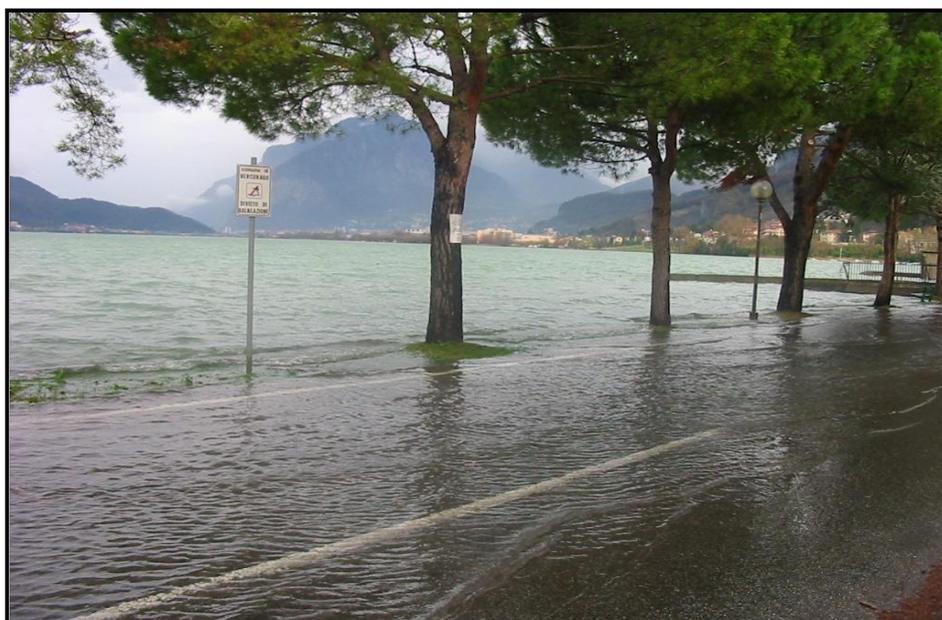
*Foto 2 – Esondazione lacuale in zona lungo lago - Via A. Moro (alluvione 26\_27/11/2002)  
Ambito posto presso lo sbocco del Torrente Gallavesa nel lago di Garlate, destra idrografica*

Sulla scorta delle evidenze occorse durante l'evento calamitoso del novembre 2002, tenuto conto che l'intera zona lungo lago posta in destra idrografica del T. Gallavesa è stata oggetto di recenti livellamenti stradali, e che il livello lacuale è controllato dagli sbarramenti artificiali, non è possibile escludere che si verifichino ulteriori fenomeni di esondazione, in occasione di eventi atmosferici particolarmente intensi, tali da raggiungere la quota altimetrica stimata di circa 200 metri s.l.m.

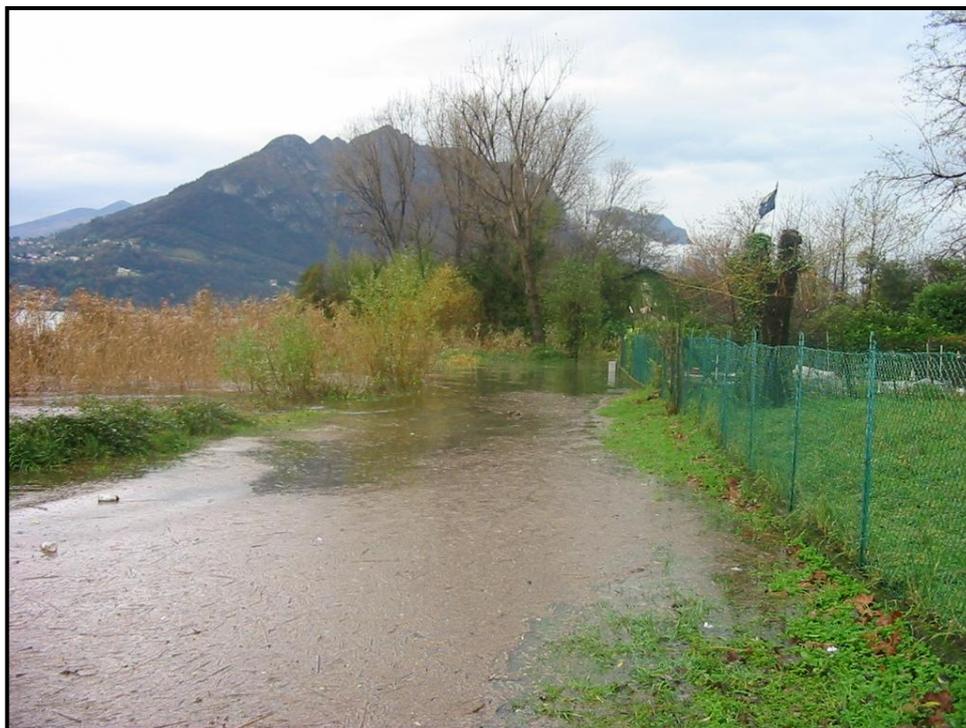
*Foto 3 – Esondazione lacuale in zona lungo lago - Via A. Moro (alluvione 26\_27/11/2002)  
Ambito posto al confine con il comune di Lecco*

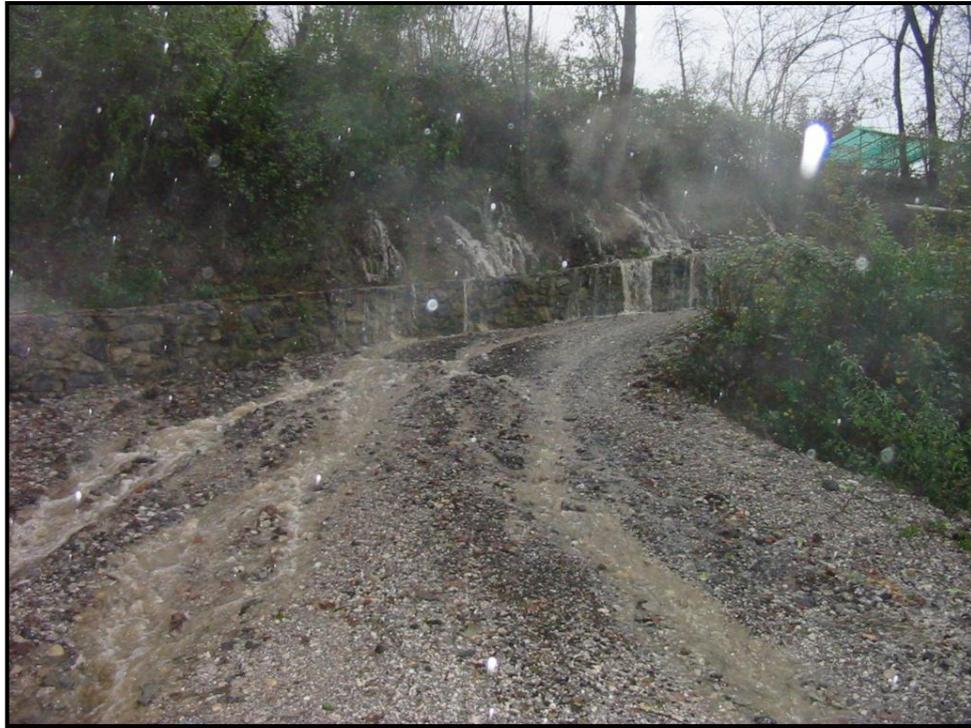
*Foto 4 – Acque drenanti provenienti dalla località Beseno (alluvione 26\_27/11/2002)*

Allo stato attuale, come segnalato anche nello Studio del Reticolo Idrico Minore, le acque di drenaggio della zona di Beseno non sono adeguatamente raccolte e incanalate nel tombotto posto presso il parcheggio di Via Fredda. Conseguentemente le acque eccedenti, non incanalate, scorrono liberamente lungo la via menzionata per poi disperdersi nell’abitato. A parere degli scriventi il tratto iniziale del torrente (a monte della località Somasca) richiede urgenti interventi di raccolta e di regimazione delle acque.

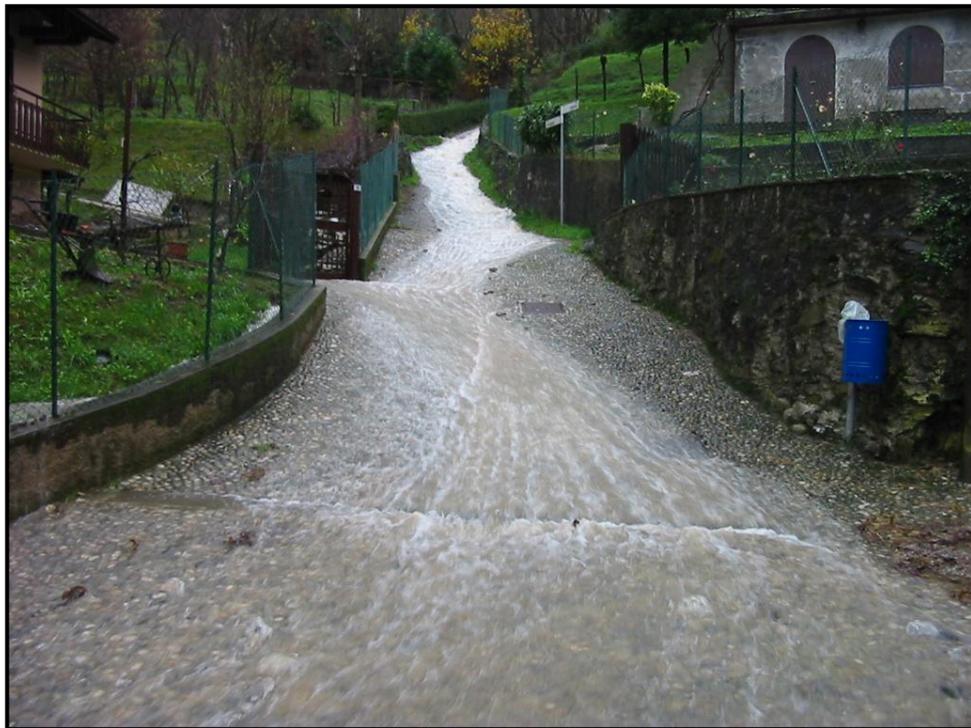
*Foto 5 – Esondazione del torrente in loc. Somasca - Via Provada (alluvione 26\_27/11/2002)*

*Ambito posto presso Via Provada - ex lavatoio*

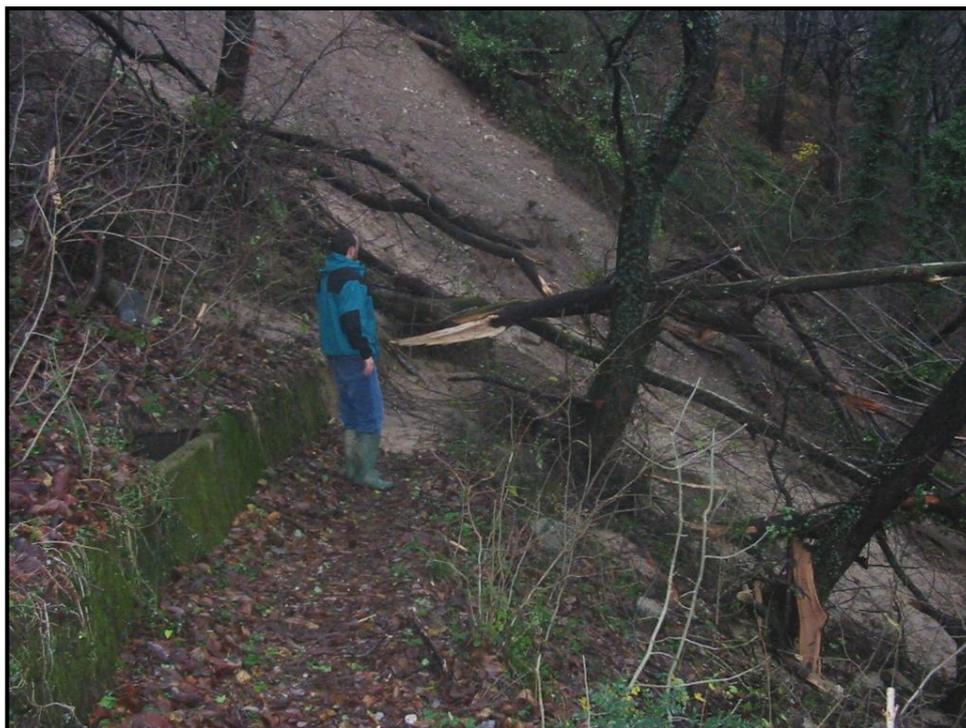
*Foto 6 – Dissesto posto a Nord di C.na Beseno - q.ta coronamento 400 metri s.l.m. circa  
(alluvione 26\_27/11/2002)*

Durante l'alluvione del novembre 2002, oltre all'esonazione lacuale e torrentizia, anche i versanti, completamente saturi, hanno raggiunto condizioni di equilibrio limite. In particolare vale la pena di segnalare la riattivazione del movimento franoso relitto posto a Nord di C.na Beseno.

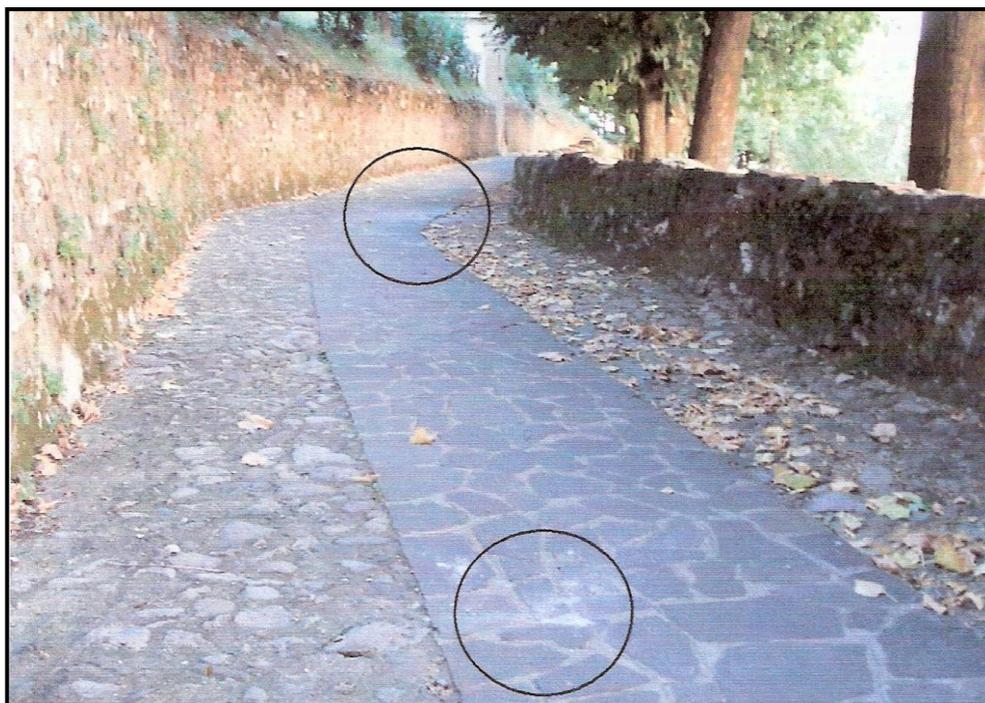
*Foto 8 – Punti di impatto masso caduto lungo il Viale delle Cappelle*

Più recentemente, nell'agosto 2007, l'Agente Istruttore della Polizia Locale Rovagnati ha verbalizzato un fenomeno di caduta di massi che ha interessato un tratto del Viale delle Cappelle (Foto 8); i massi caduti dal Monte Pizzo, secondo le testimonianze raccolte, sono stati poi lanciati da ignoti nella proprietà sottostante del Sig. Burini.

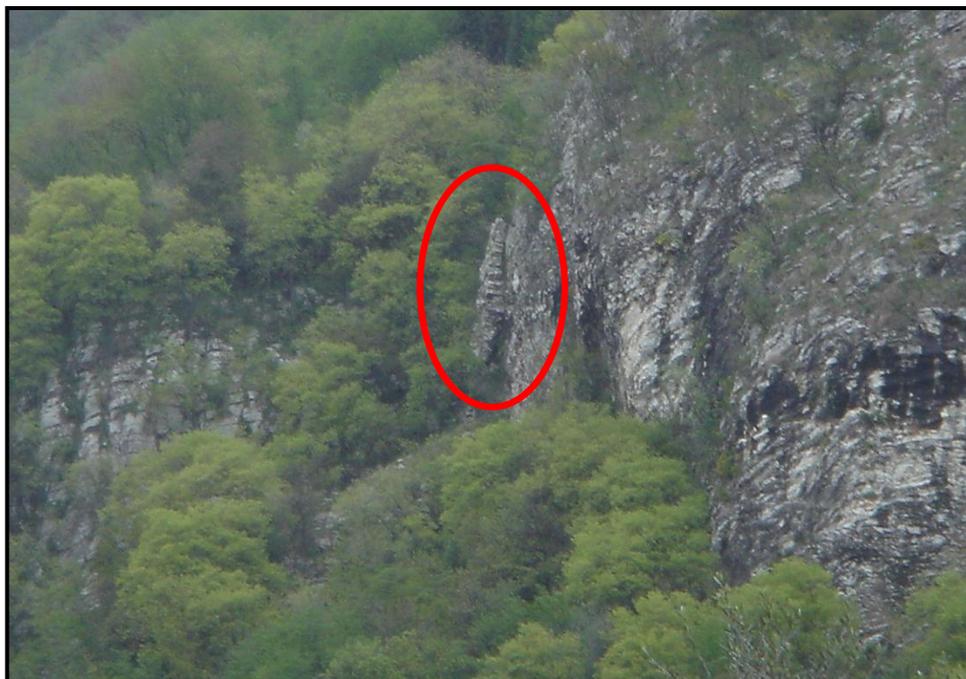
*Foto 9 – Pinnacolo roccioso in precario stato di equilibrio*

Successivamente l'Agente di Polizia, scrutando le pareti della montagna sovrastante, ha anche potuto notare un pinnacolo roccioso, in precario stato di equilibrio, come accertato a seguito del succitato studio di approfondimento (Foto 9).

È stata inoltre confermata la presenza di un pinnacolo roccioso, qualche decina di metri al valle della Cappelletta degli Alpini, con un'evidente fessurazione beante verticale. Questa situazione è indubbiamente preoccupante ed, allo stato attuale, anche alla luce dei sopralluoghi eseguiti in loco, non si possono escludere eventuali fenomeni di ribaltamento.

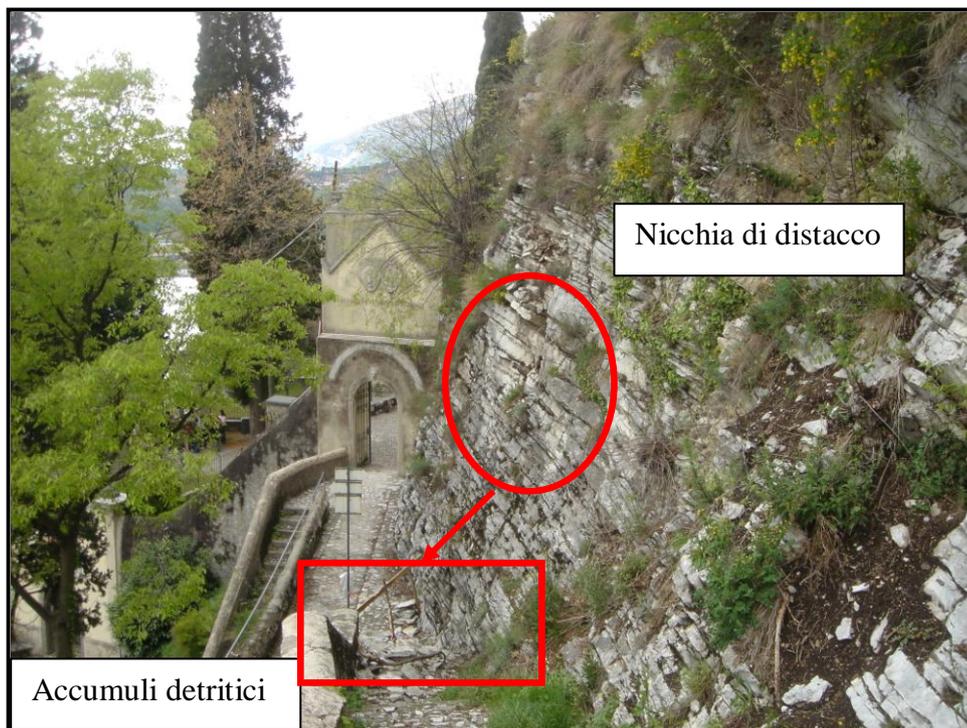
*foto 10 – Ubicazione dissesto del gennaio 2008*

In data 21 gennaio 2008, alla presenza del Sindaco di Vercurago e del Responsabile dell’Ufficio Tecnico comunale, gli Scriventi ed il funzionario della R.L. Arch. Serena hanno eseguito un ulteriore sopralluogo ricognitivo in loco e nel relativo intorno. Durante tale sopralluogo si è potuto constatare che la porzione di versante da cui si sono distaccati i blocchi rocciosi è sprovvista di opere di difesa.

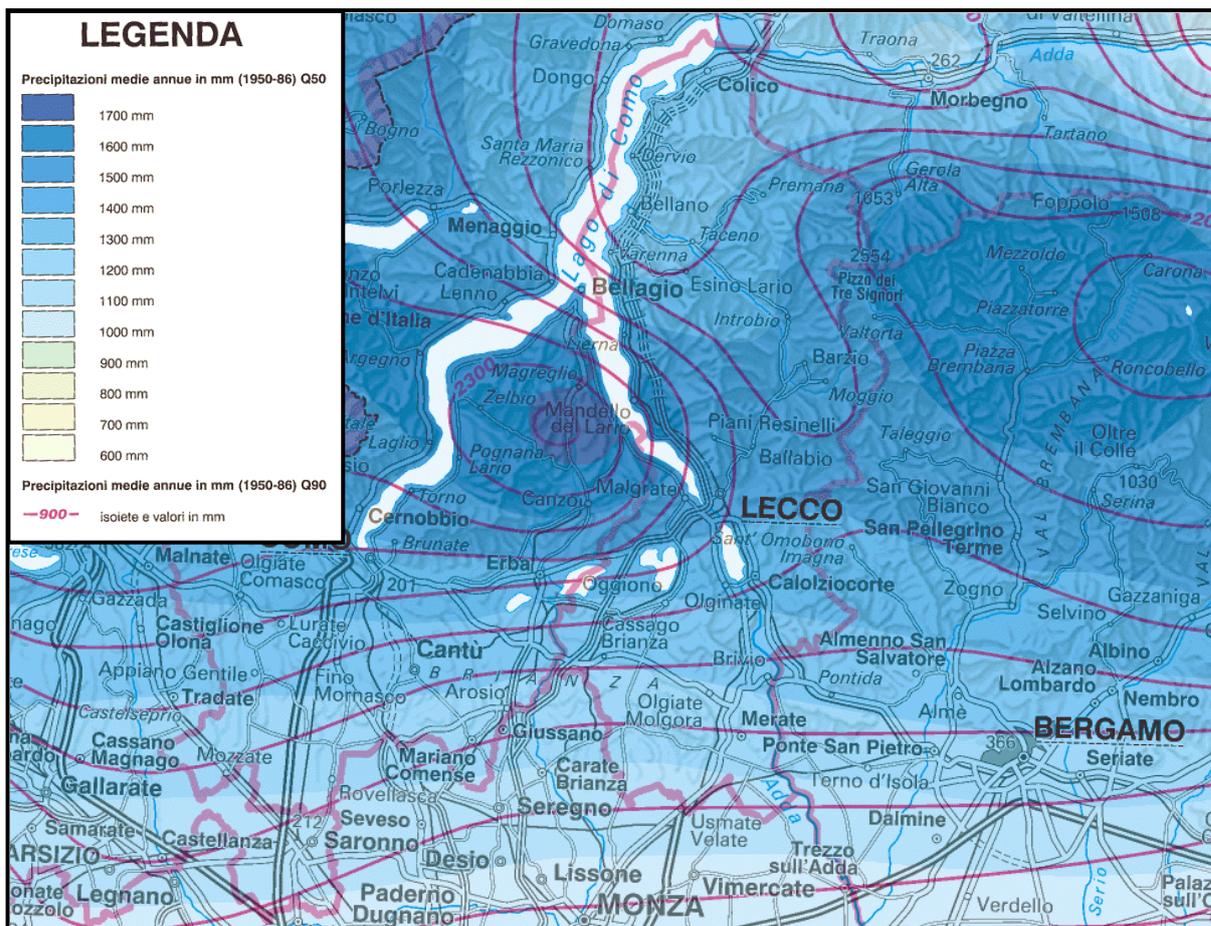
*foto 13 – valori di precipitazioni medie annue (Programma Regionale di Protezione Civile)*

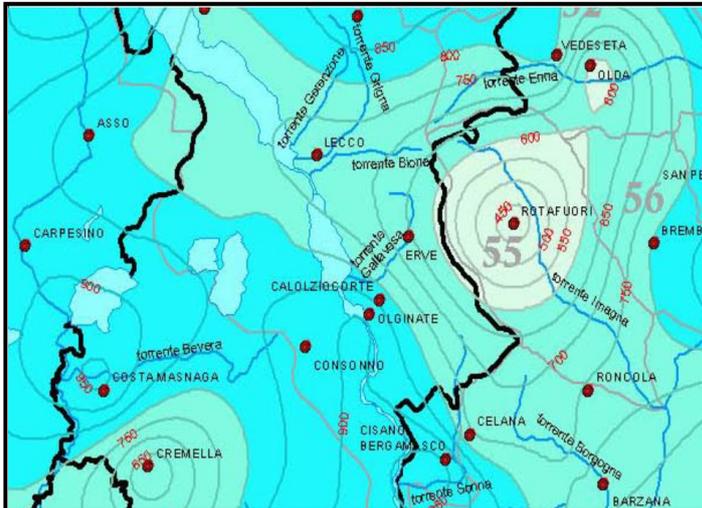
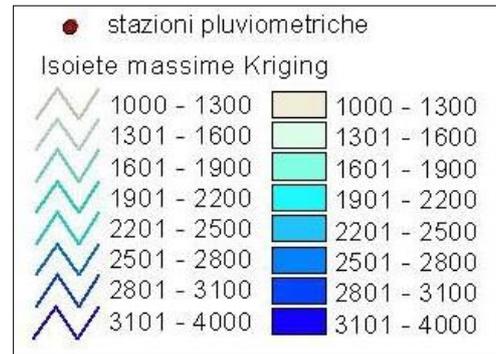
*foto 14 – stralcio della carta delle precipitazioni minime annue del territorio alpino lombardo, Carelli – Ceriani, Regione Lombardia*

Dai dati di ogni stazione sono stati estratti i massimi e i minimi assoluti misurati, e a partire da questi dati sono state ricostruite le carte delle precipitazioni massime e minime annue.

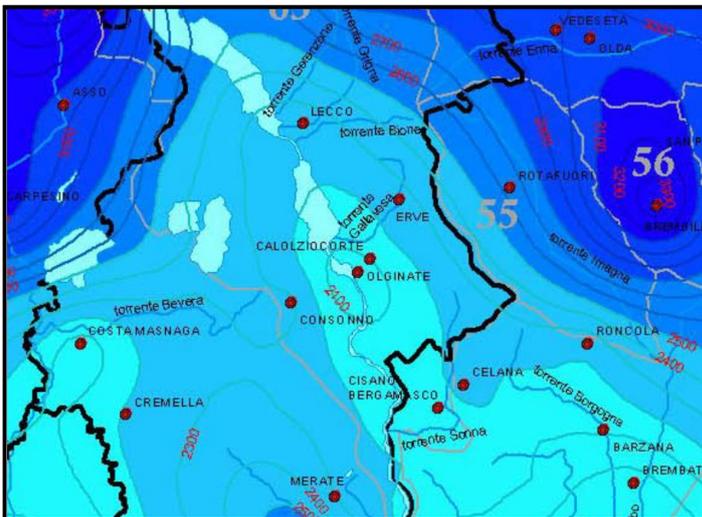
*foto 15 – stralcio della carta delle precipitazioni massime annue del territorio alpino lombardo, Carelli – Ceriani, Regione Lombardia*

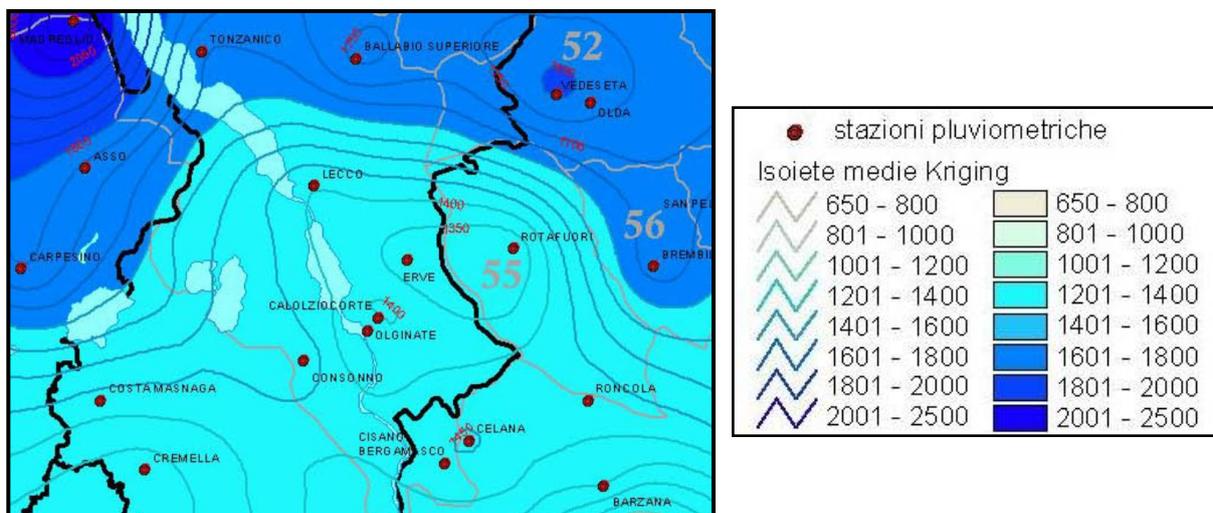
*foto 16 – stralcio della carta delle precipitazioni medie annue del territorio alpino lombardo, Carelli – Ceriani, Regione Lombardia*

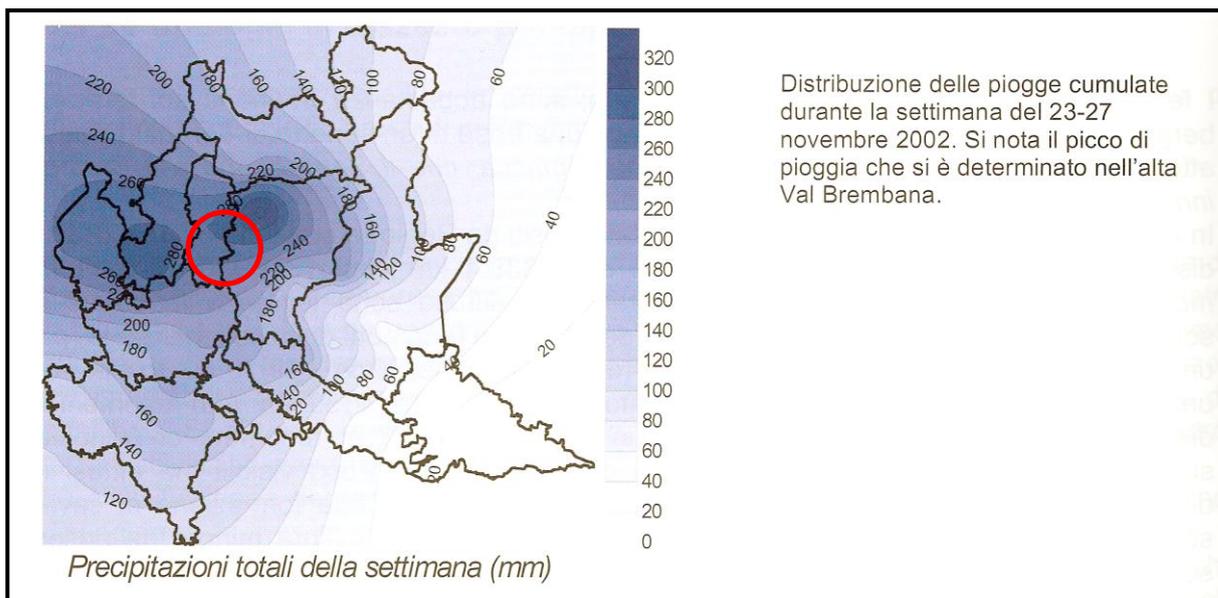
*foto 17 – distribuzione delle piogge cumulate periodo 23-27 novembre 2002.  
In rosso l'area di interesse*

Soprattutto la settimana del 23-27 novembre ha causato i maggiori disagi, in quanto il terreno ormai saturo dal precedente periodo di pioggia assorbiva scarsi quantitativi di acqua. In particolare nel territorio comunale sono stati raggiunti in questi cinque giorni valori complessivi di pioggia fino a 300-350 mm, con valori massimi nei giorni del 25 e 26 novembre; ciò ha provocato i dissesti menzionanti nel paragrafo 2.1. “Ricerca storica”.

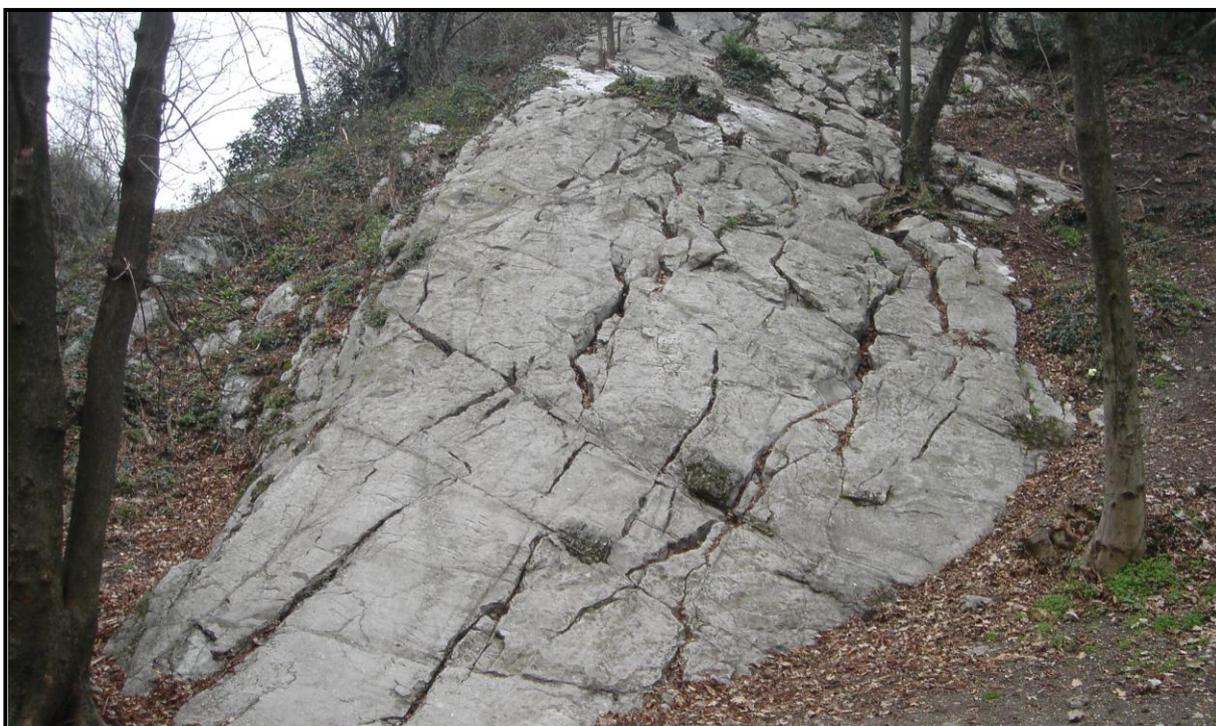
*foto 18 – forme di dissoluzione carsica visibili nei pressi della rocca dell'innominato*

Il substrato lapideo è talvolta interessato da forme di origine carsica, determinate dal processo di dissoluzione ad opera delle acque di circolazione superficiale e sotterranea che interessa le rocce a composizione carbonatica.

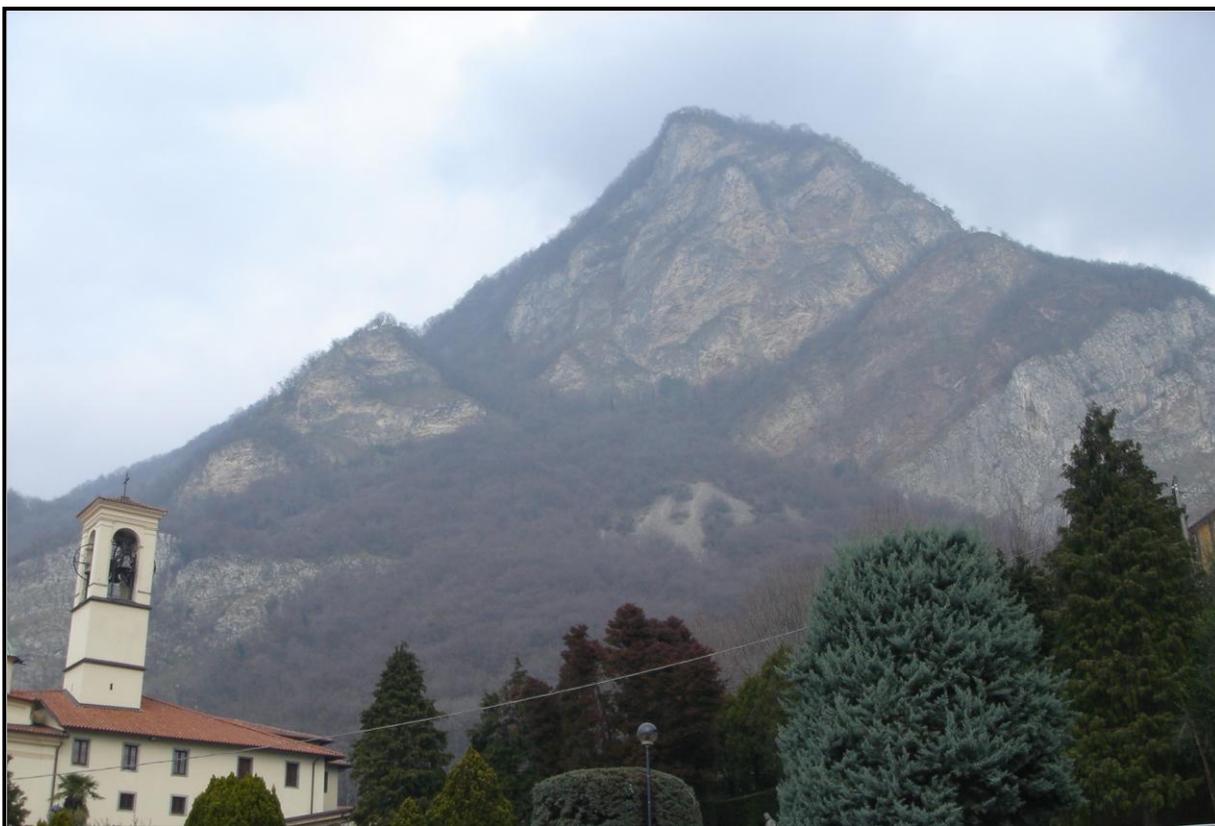
*foto 19 – versante meridionale del M.te Mudarga e del “Il Pizzo”. Si osservi l’acclività del versante e l’ampia fascia di detrito accumulata al piede del pendio*

La dinamica di versante è materializzata sia dalla presenza di soliflusso, creptazione e conseguente sviluppo di coltri colluviali, sia da fenomeni di dissesto veri e propri. Il territorio di Vercurago, infatti, nonostante la limitata estensione areale è caratterizzato da una franosità piuttosto elevata ed è punteggiato da numerosi fenomeni destabilizzanti, sia antichi che attuali.

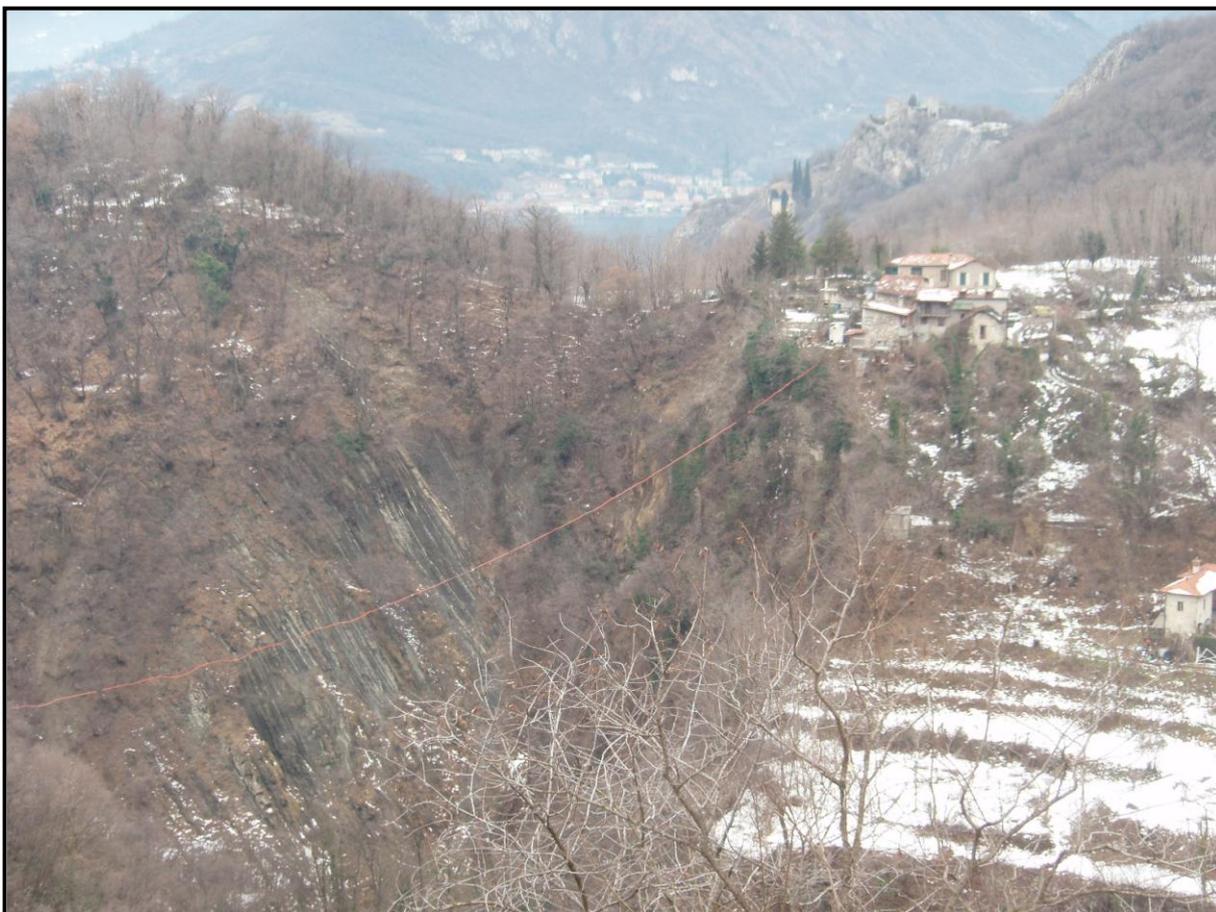
*foto 20 – vista frontale della frana posta in località C.na Beseno.  
Al fondo il Torrente Gallavesa*

Inoltre, sono state individuate frane attive di tipologia complessa, collocate lungo il versante di raccordo con il Torrente Gallavesa, nella zona compresa tra la Loc. Folla ed il confine orientale del territorio comunale.

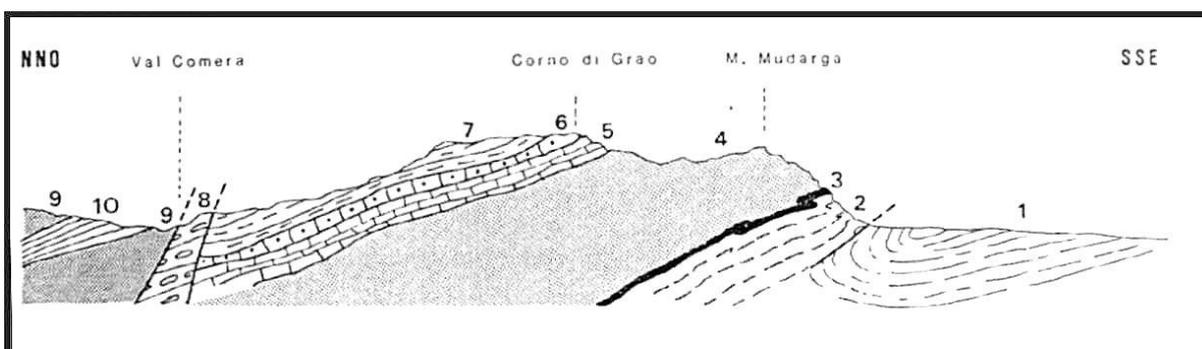
*foto 21 - schema strutturale modificato (Gregor Schomborn 1992)*

Nel punto di massimo rovesciamento, immediatamente a Nord di Vercurago, la struttura mostra la completa elisione del fianco superiore normale (foto 21).

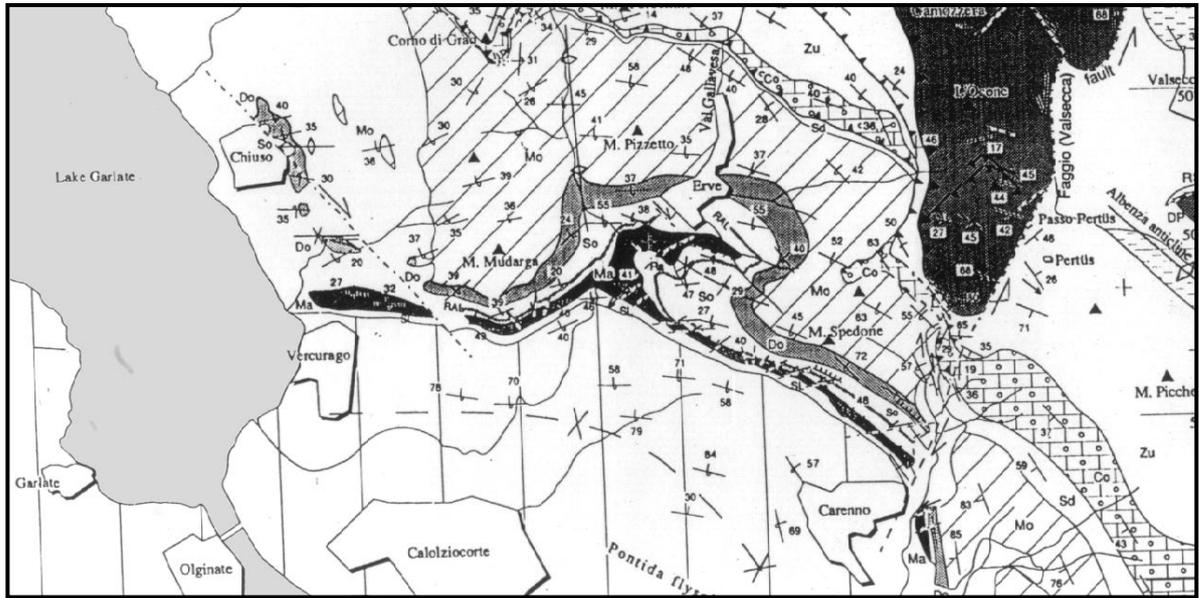
*foto 22 - sezione stratigrafica passante a nord di Vercurago (Gianotti & Perrotti 1986)*

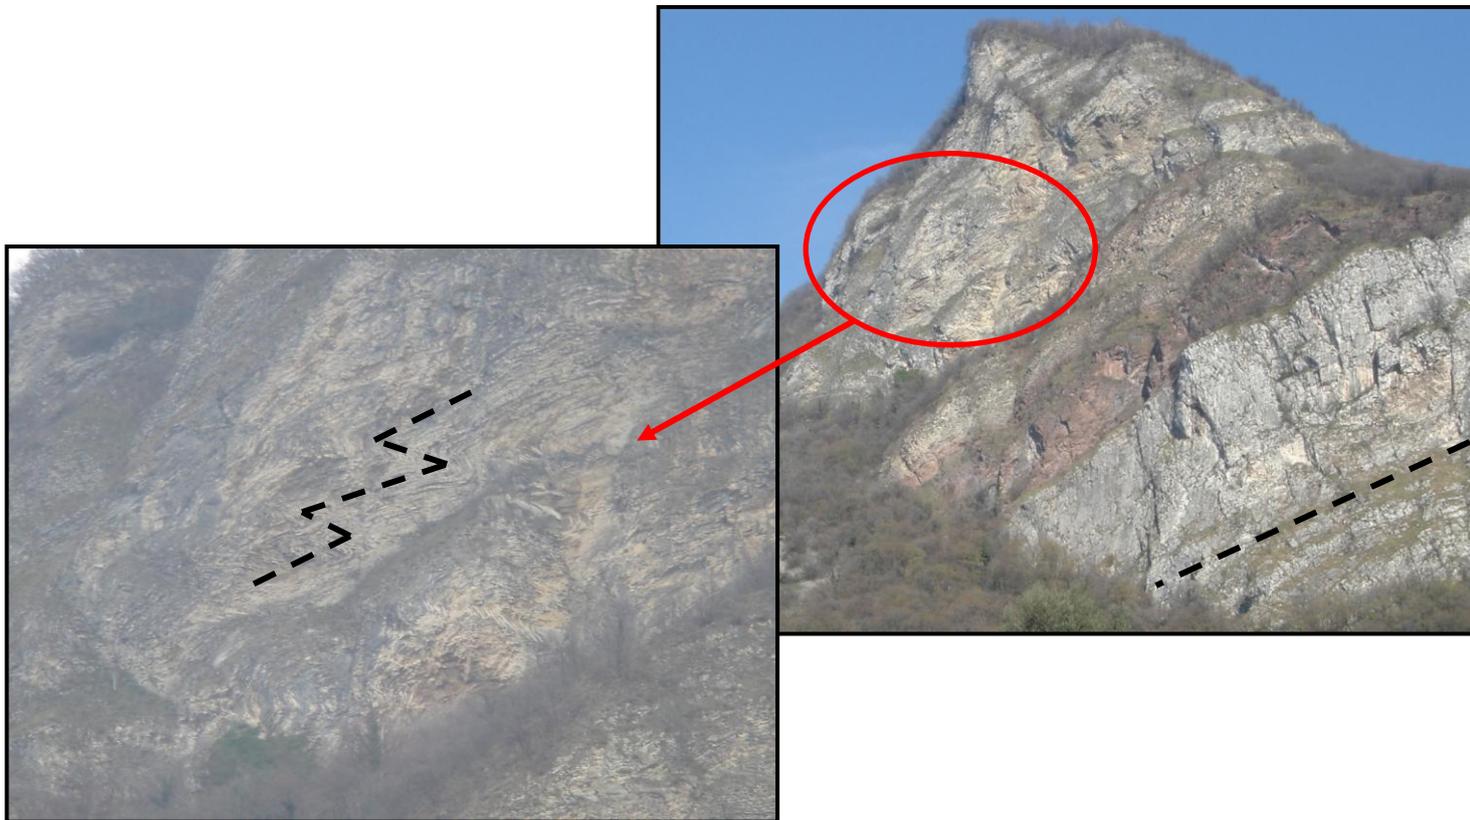
*foto 23 – versante meridionale del M.te Mudarga.  
Nel dettaglio strati piegati a zig-zag (chevron folds)*

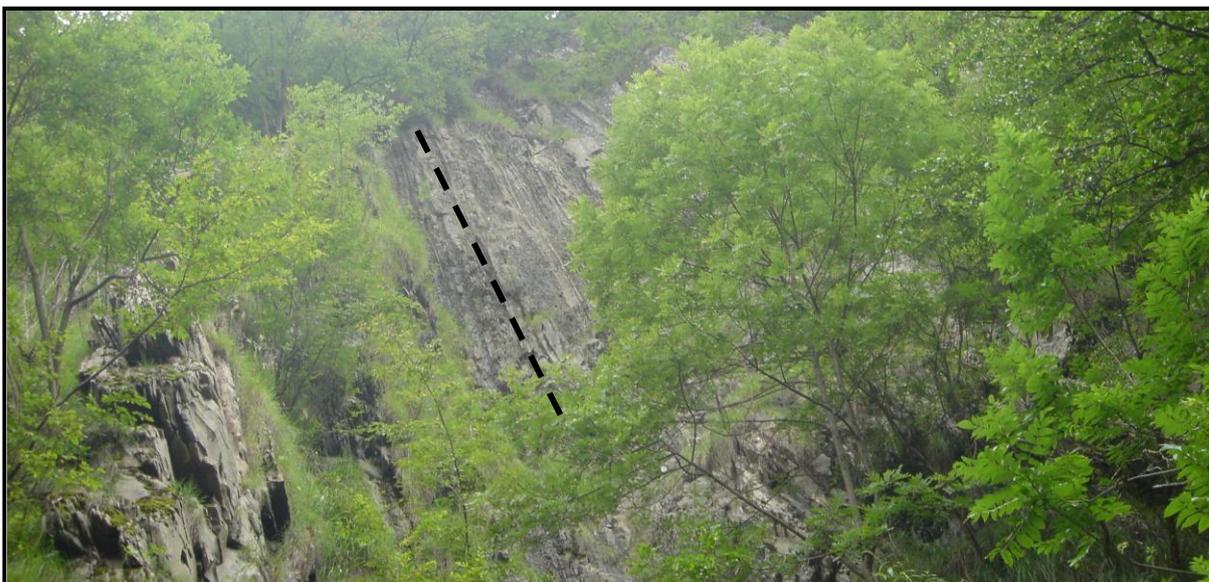
*foto 24 – strati rocciosi da molto inclinati a subverticali, a valle di Cascina Beseno*

La porzione meridionale del territorio comunale, invece, come precedentemente riportato, è lambita dall'asse dell'anticlinale nota con il nome "Flessura Marginale"; ciò determina un incremento dell'inclinazione degli strati, che divengono talvolta subverticali come constatato a valle di Cascina Beseno (foto 24).

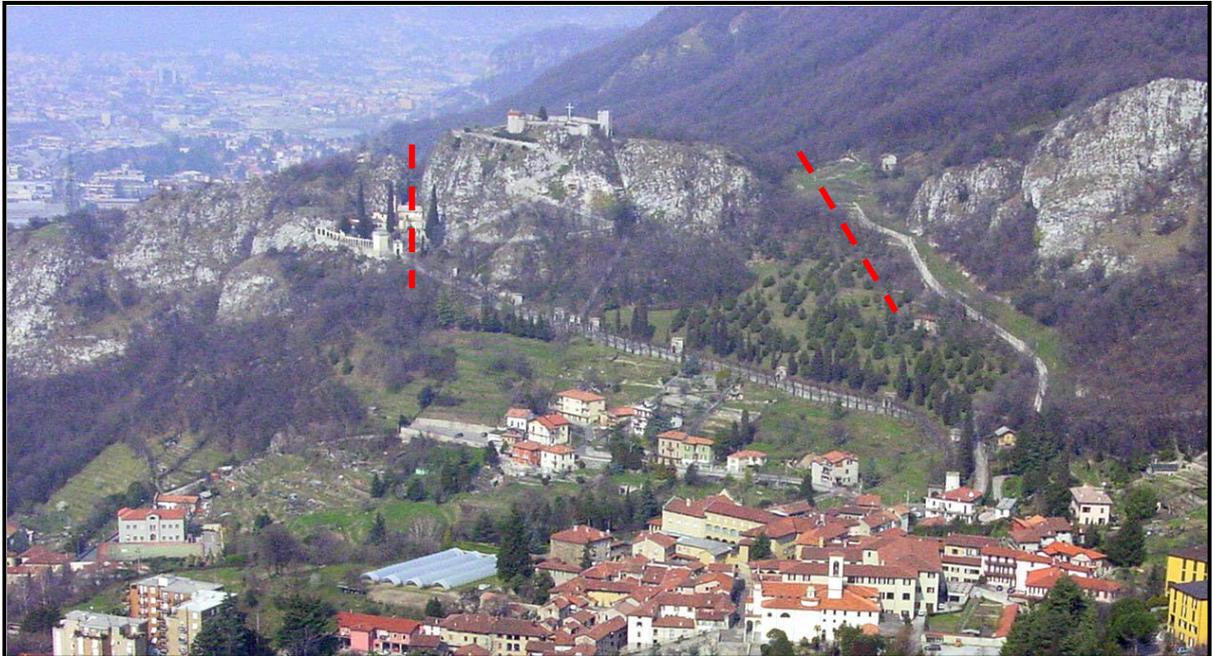
*foto 25 – loc. Somasca, Santuario di San Girolamo e Rocca dell'Innominato*

Infine è bene sottolineare la presenza di contropendenze nella zona sommitale del Santuario di San Girolamo e della Rocca dell'Innominato (foto 25); questo particolare andamento morfologico può essere messo in relazione a pregressi assestamenti che prendono il nome di

deformazioni gravitative di versante; si tratta di fenomeni posteriori alle fasi parossistiche di orogenesi alpina, piuttosto comuni negli ambiti alpini e prealpini.

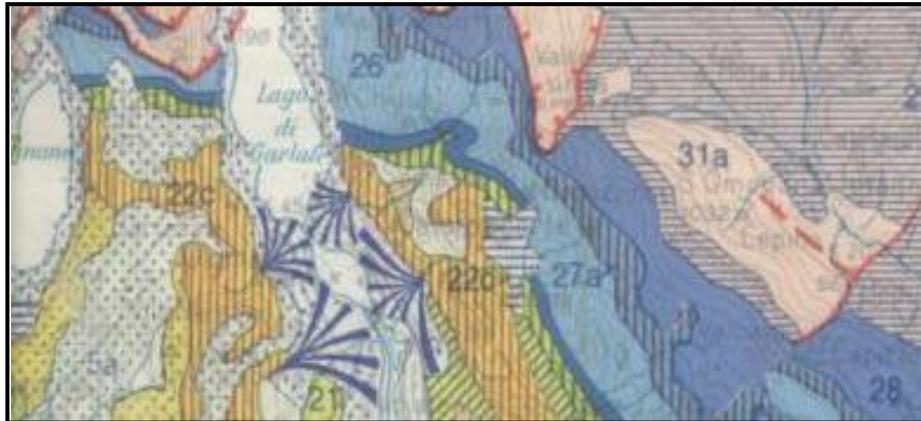
*foto 26 – estratto della Carta Geologica della Provincia di Bergamo*

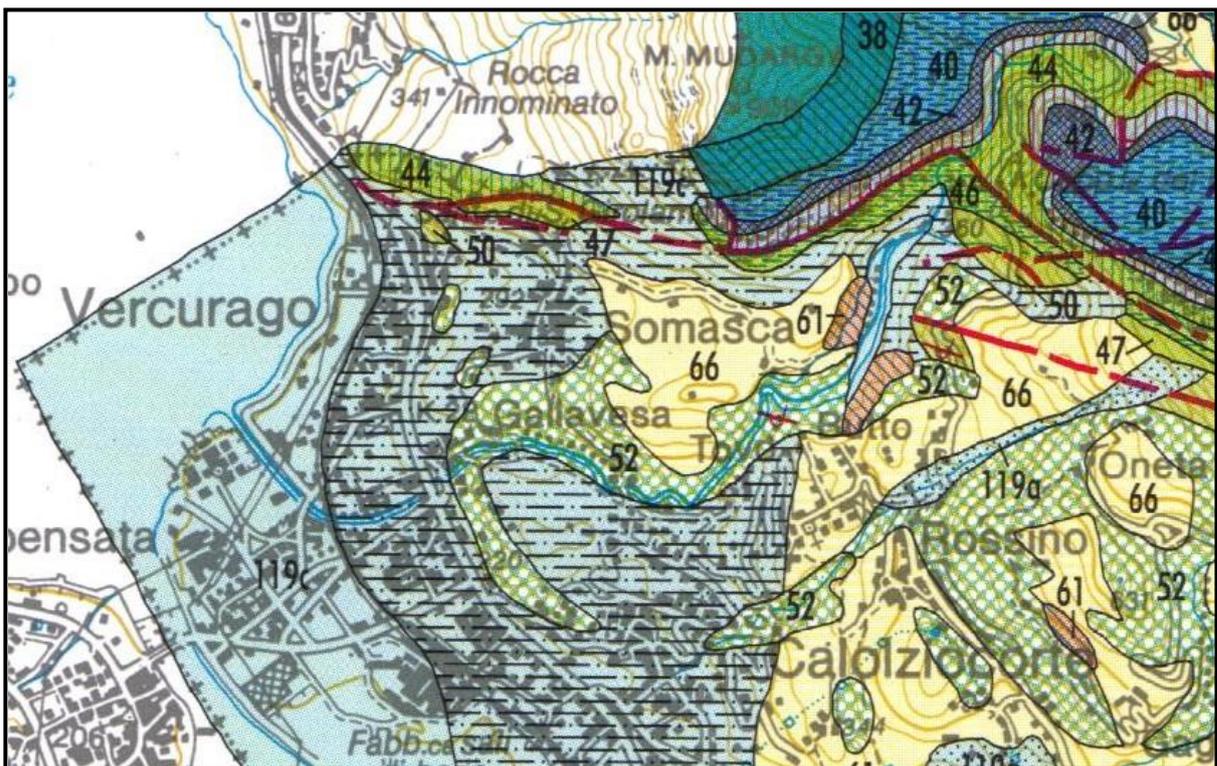
*foto 27 – Stralcio Carta Geologica della Provincia di Bergamo*

Più recente e dettagliato è lo studio che ha prodotto la Carta Geologica della Provincia di Bergamo, redatta dall'Università degli Studi di Milano nel novembre 2000.

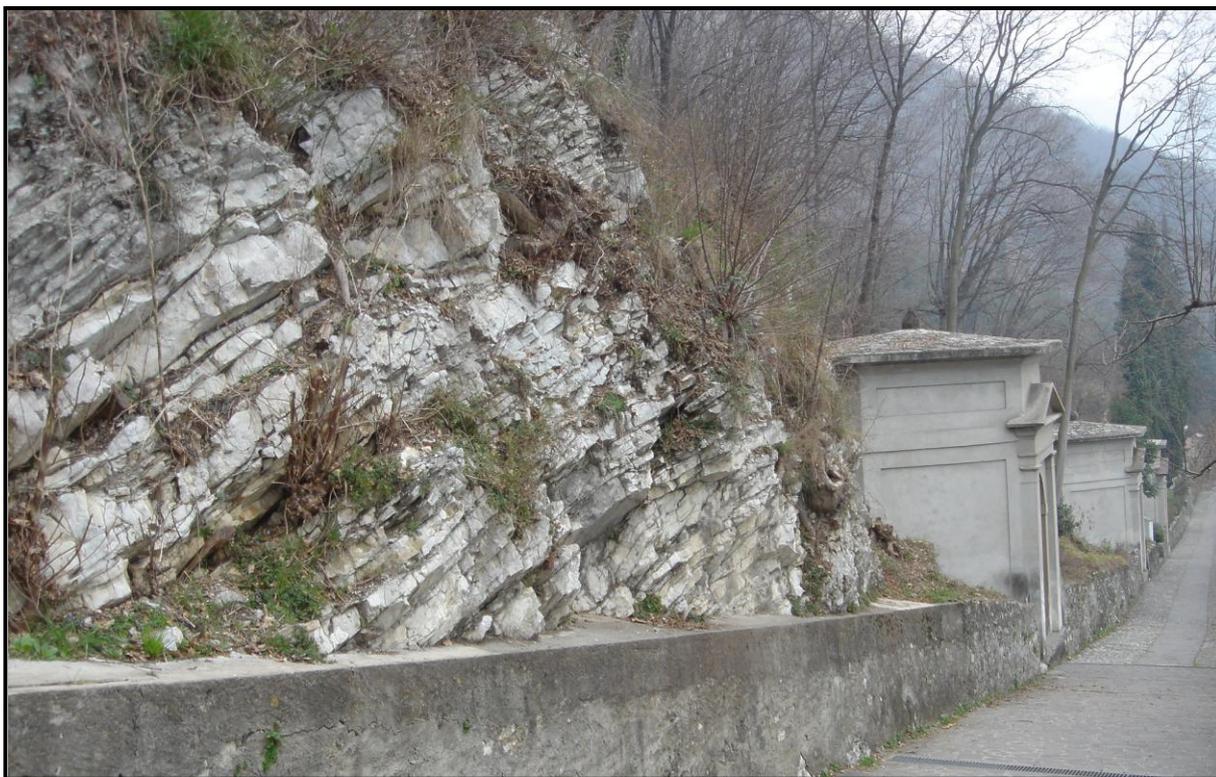
*foto 28 – affioramento di Maiolica lungo il Viale delle Cappelle, loc. San Girolamo*

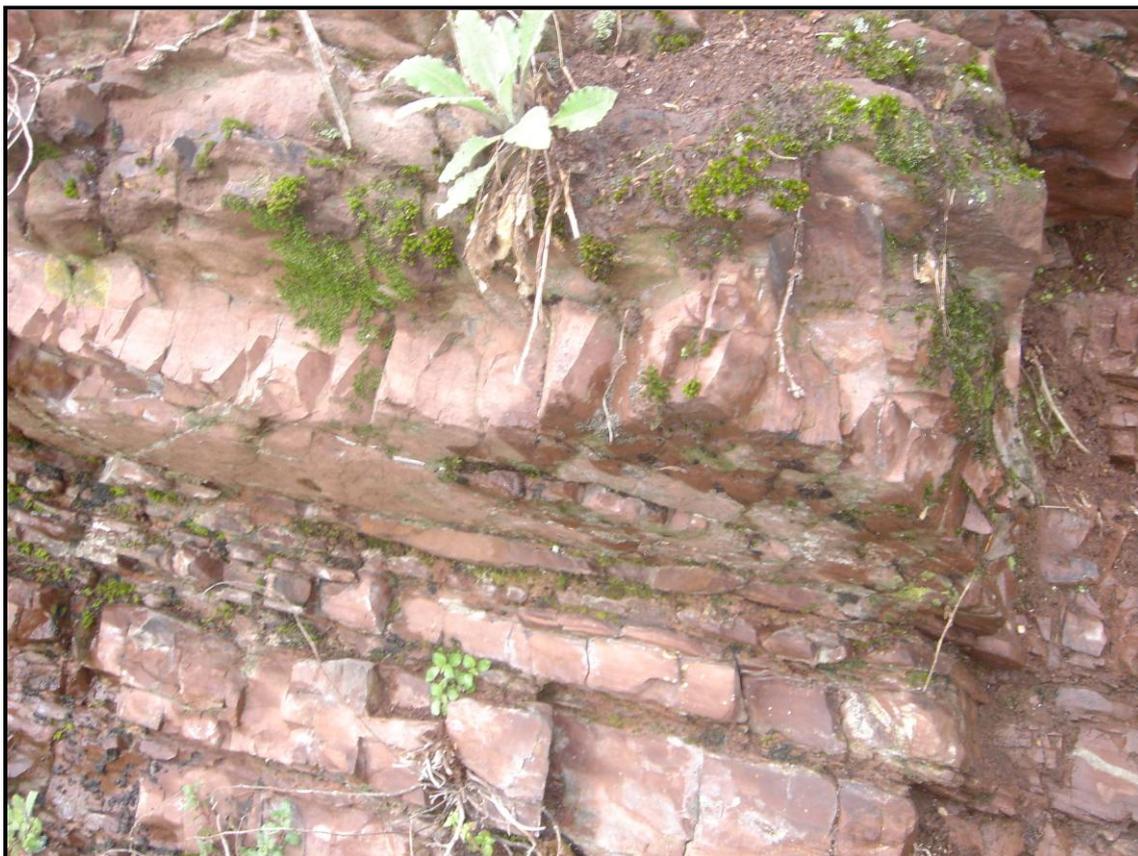
*foto 29 – affioramento della “Scaglia Rossa Cenomaniana”  
a valle della Cappelletta degli Alpini*
