**COMUNE DI  
VERCURAGO (LC)**

**Componente geologica, idrogeologica e  
sismica del Piano di Governo del Territorio  
ai sensi della L.R. 11-03-2005 n. 12**

**RELAZIONE GEOLOGICA GENERALE  
NORME DI PIANO**

**Dicembre 2010**

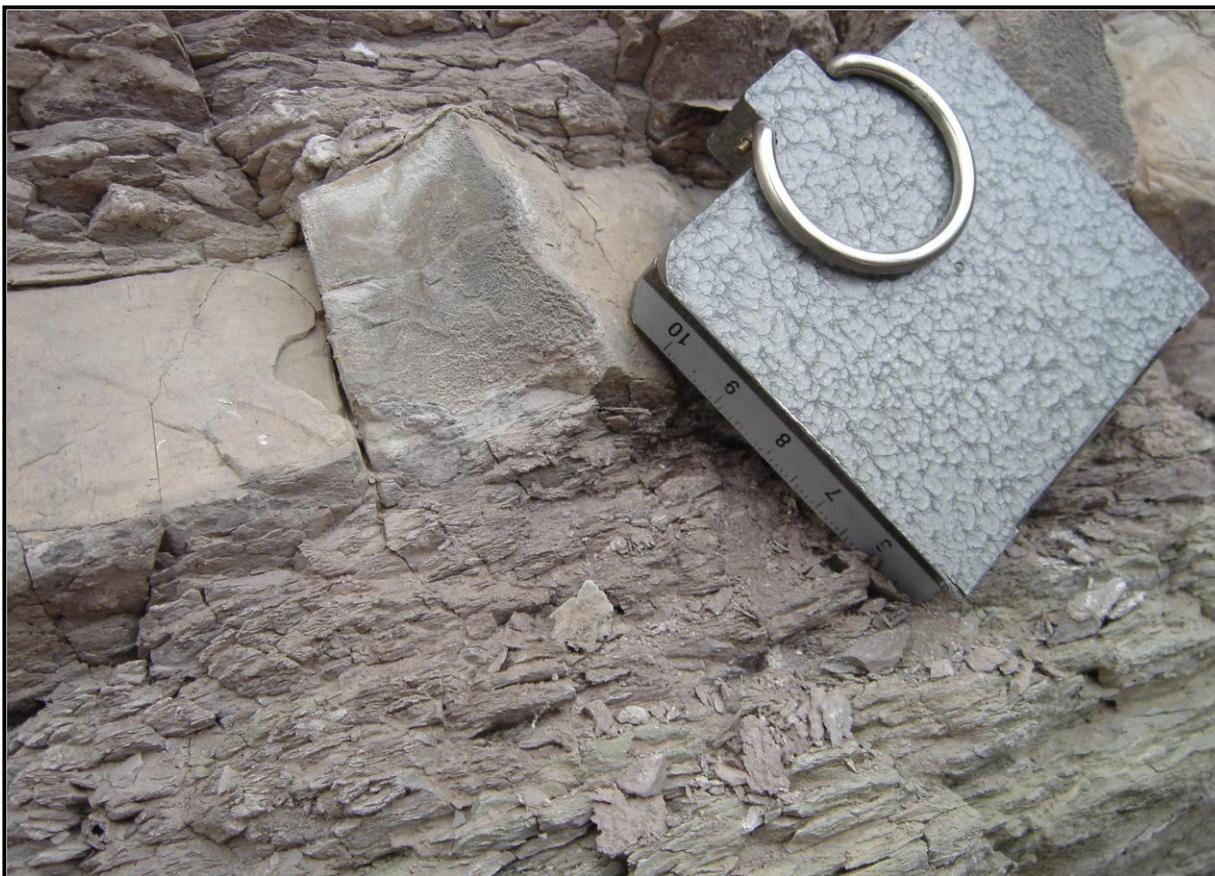
*foto 30 – affioramento delle “Peliti Rosse” a valle del Viale delle Cappelle*

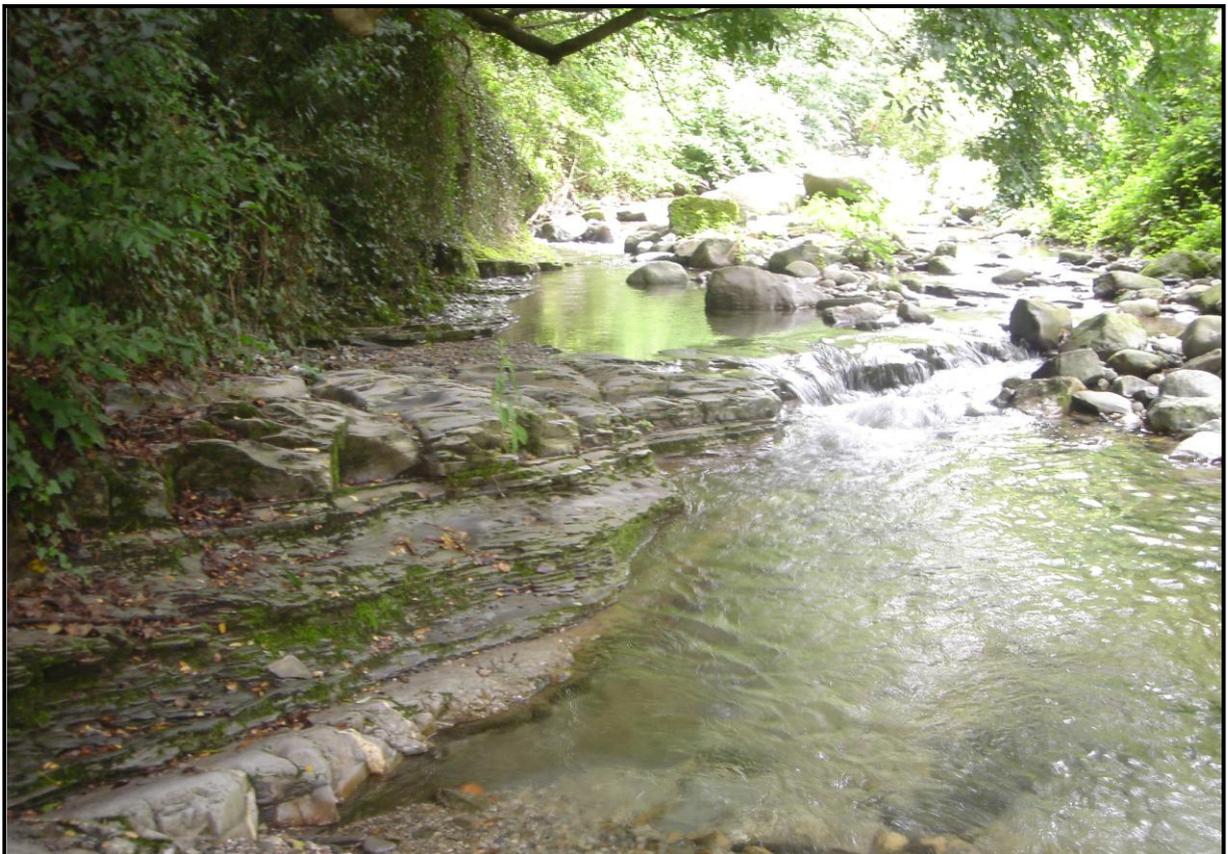
*foto 31 – affioramento dei Flysch di Pontida lungo il Torrente Gallavesa, loc. Folla*

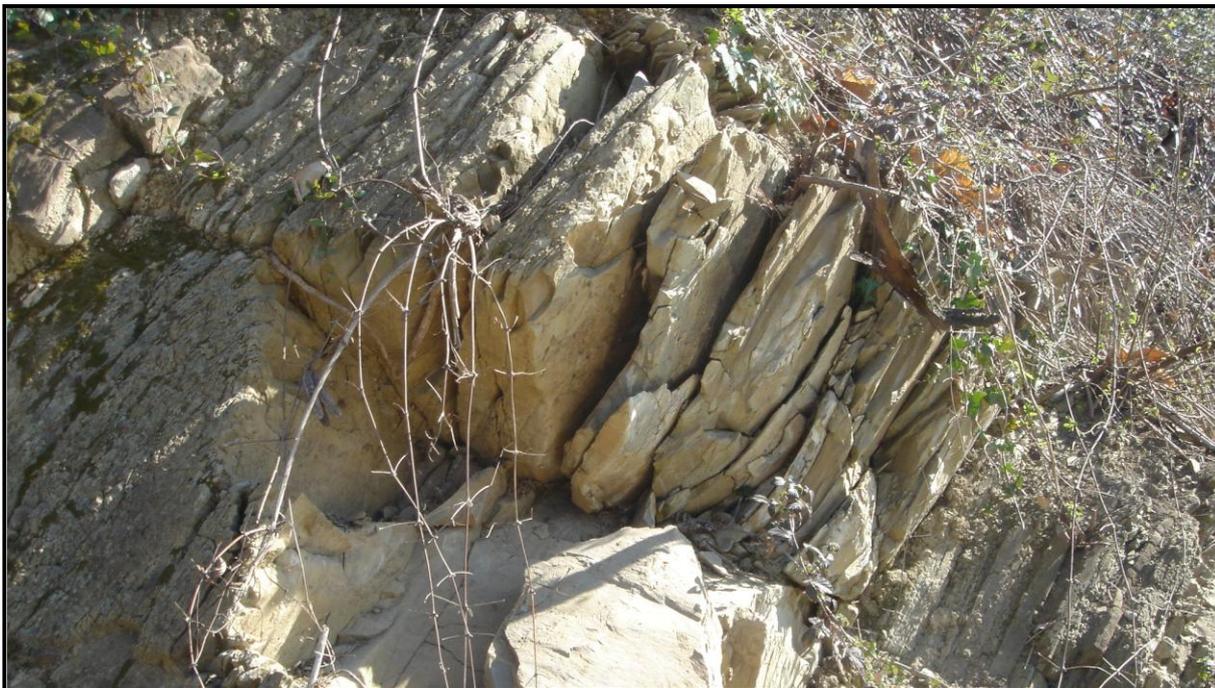
*foto 32 – affioramento dei Flysch lungo Via San Martino*

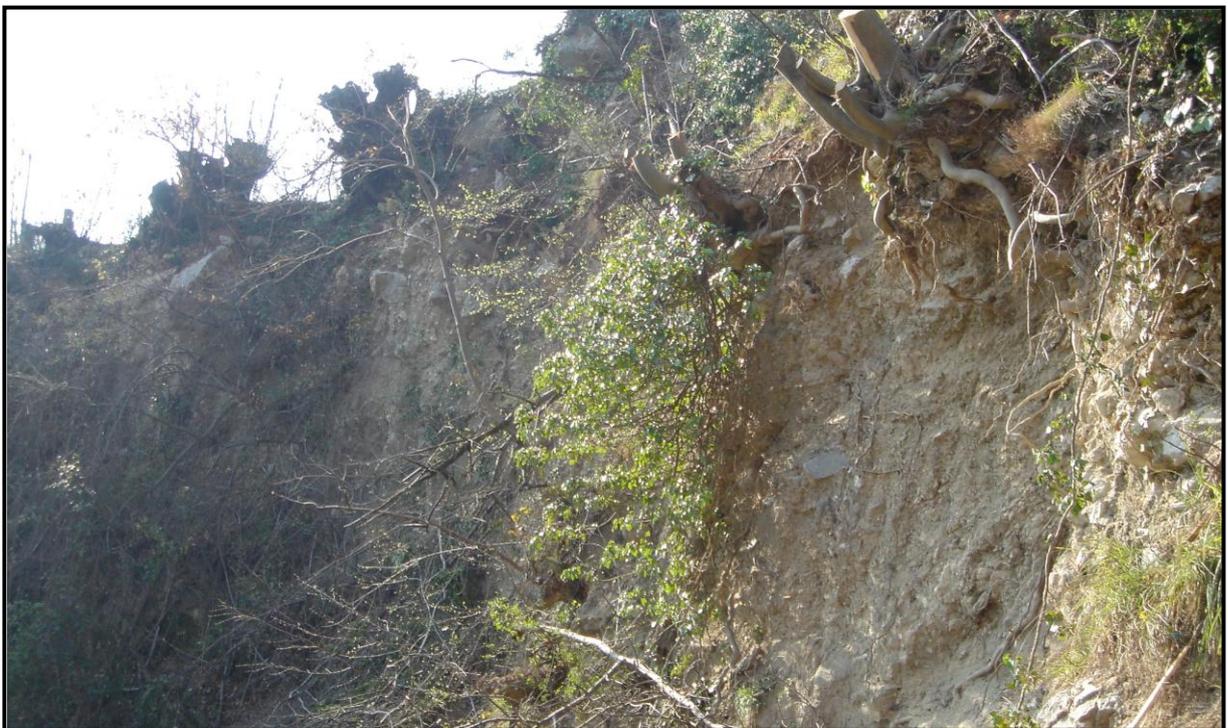
*foto 33 – depositi di frana in ricoprimento di coltri fluvio-lacostri in corrispondenza della sezione 1*

- 0.5 m; livello di grossi massi con poca matrice, limite inferiore non visibile;
- 1 m; ghiaia massiva, i clasti sono embricati con immersione verso valle, supporto di matrice al limite col supporto di clasti. Stone line a tetto;
- 0.30 m; ghiaia e sabbia a supporto di matrice, i clasti danno luogo ad allineamenti ondulati, convoluti;
- 2.50 m; ciclo di sei livelli: tutti presentano gradazione normale con alla base ghiaie fini e sabbie grossolane e a volte grossi blocchi (livello 3) e a tetto sabbie fini limo e argilla con laminazioni pianoparallele, ondulate (livello 4) o convolute e concentriche (livello 2). Ogni lamina presenta gradazione normale. Tutti i livelli sono cementati alla base in corrispondenza di ghiaie e sabbie; quasi tutti si chiudono a lente verso W (cioè verso il ghiacciaio), (ad eccezione dei livelli 1 e 6). La base di ogni livello è ondulata.

Interpretazione: depositi di frana provenienti dal versante seguiti da depositi fluvio-glaciali e quindi da depositi di torbida in ambiente lacustre (lago proglaciale alimentato da torrenti – Gallavesa - forte energia), provenienti direttamente dal ghiacciaio.

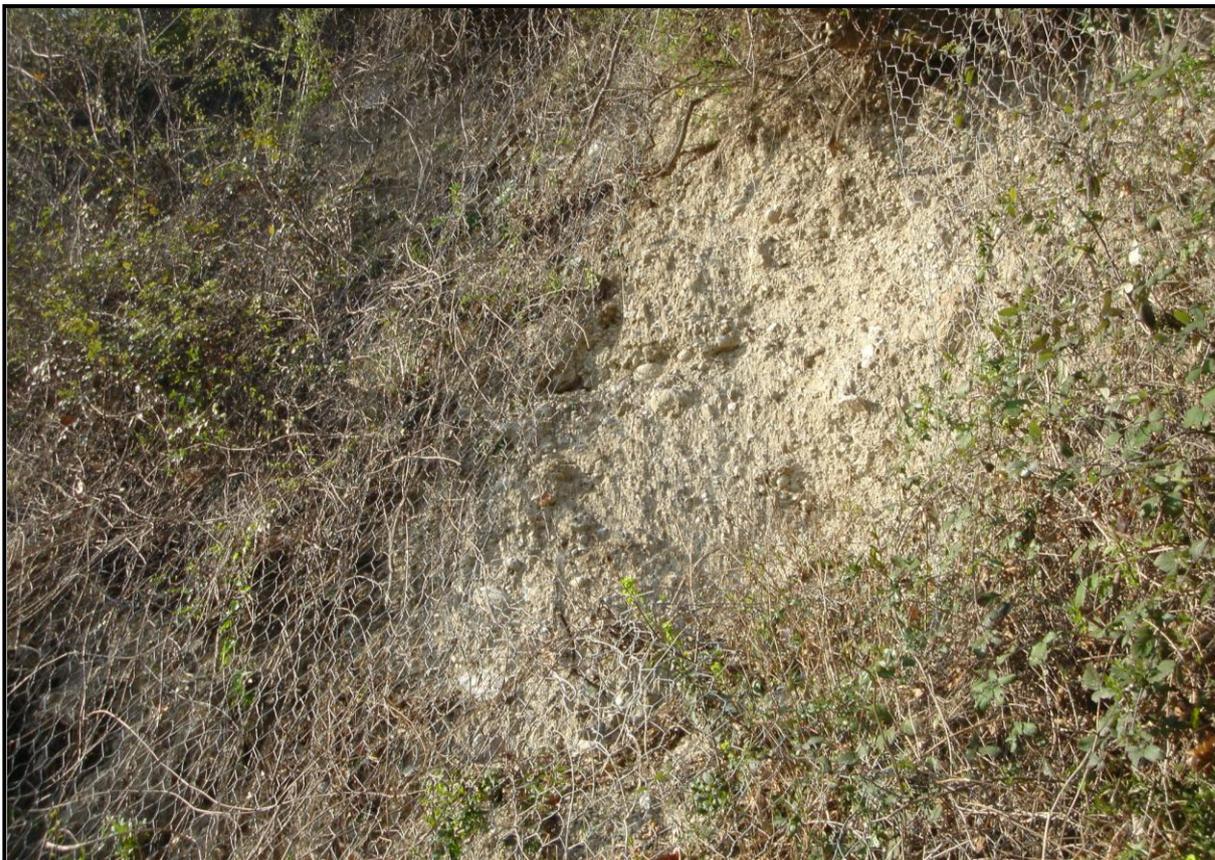
*foto 34 – depositi glaciali a monte di loc. Cascina Beseno*

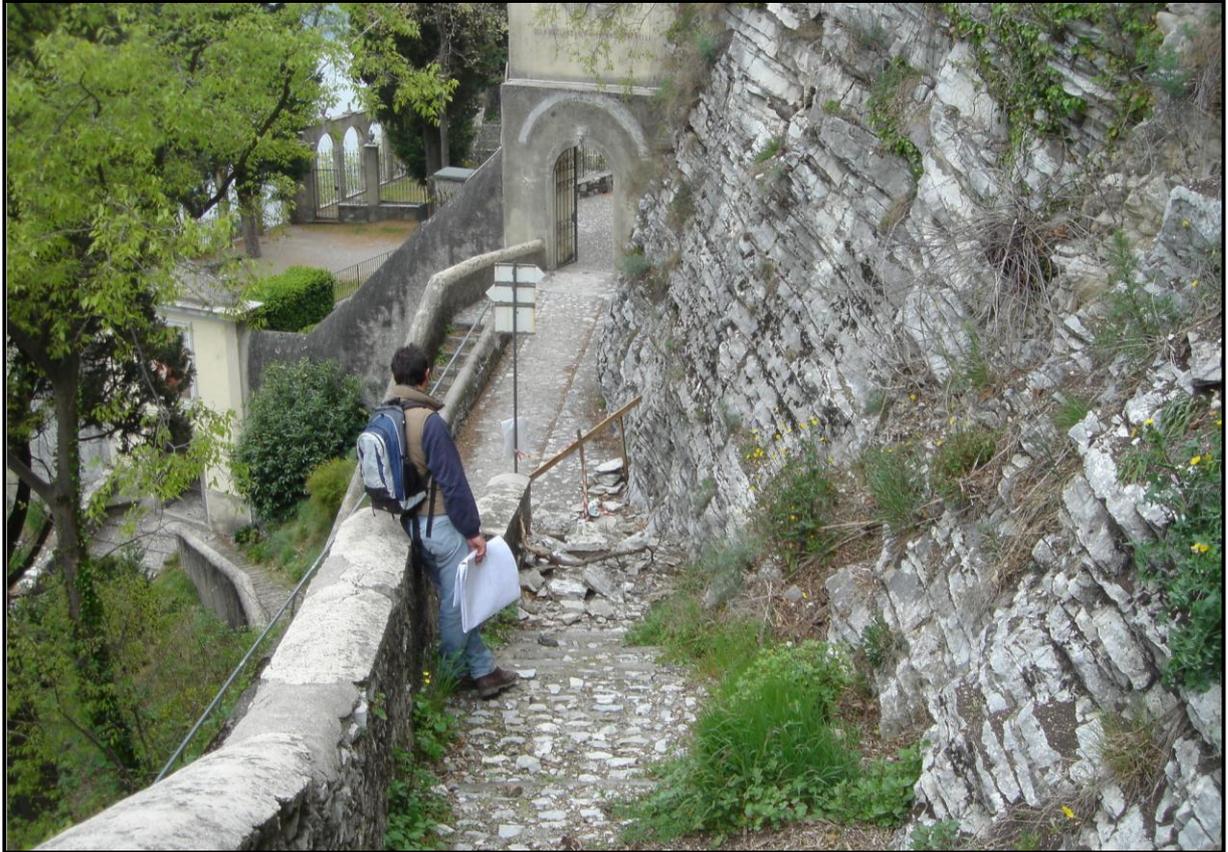
*foto 35 – calcari selciferi nei pressi del Santuario di San Girolamo*

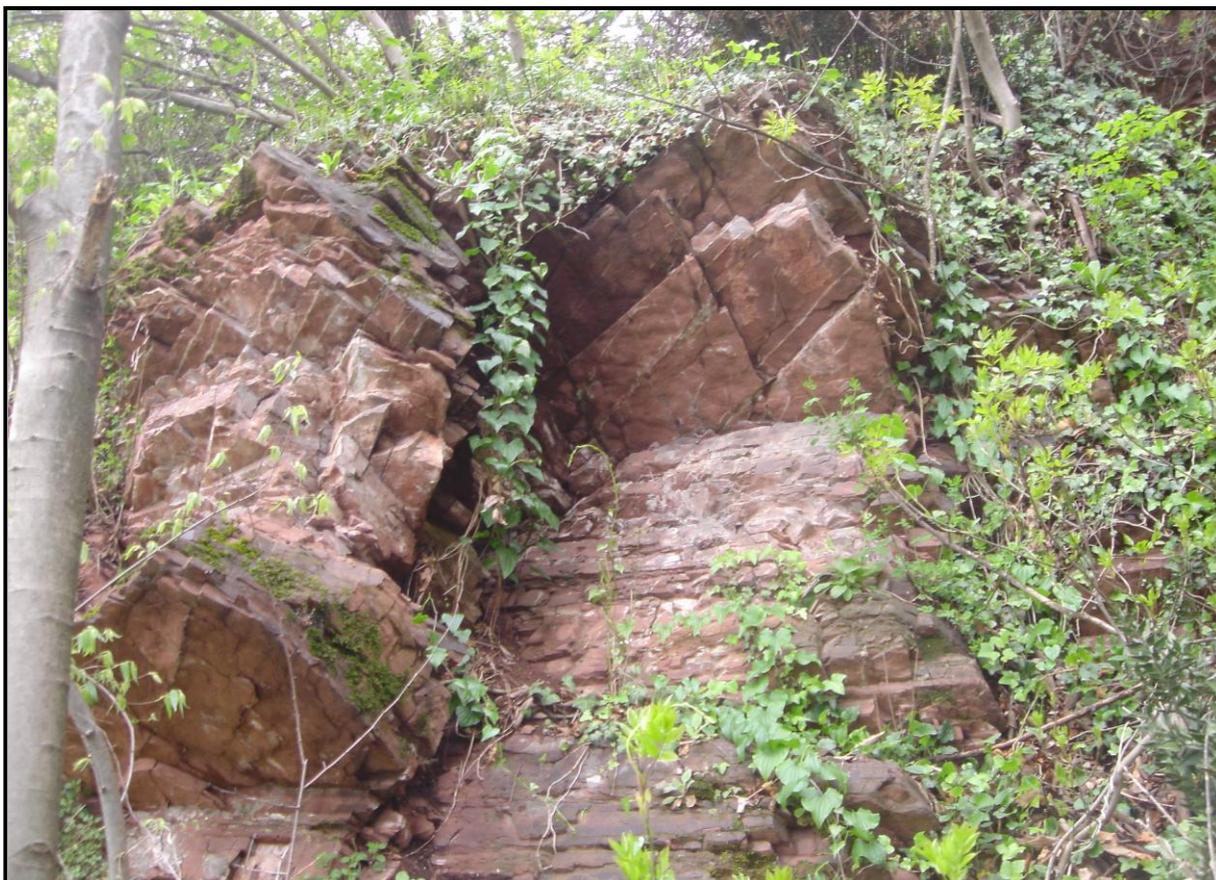
*Foto 36 – calcari marnosi a valle della Cappelletta degli Alpini*

- a- I calcari affiorano lungo la porzione settentrionale del territorio comunale; gli affioramenti più significativi sono collocati sulle pendici meridionali del Monte Mudarga ed nell'area del Santuario di San Girolamo e della Rocca dell'Innominato. In quest'ultima zona si possono osservare calcari biancastri, in strati di 20-30 cm, con noduli e liste di selce (Maiolica, foto 35); la giacitura degli ammassi è a reggipoggio con un angolo di inclinazione degli strati medio-basso.

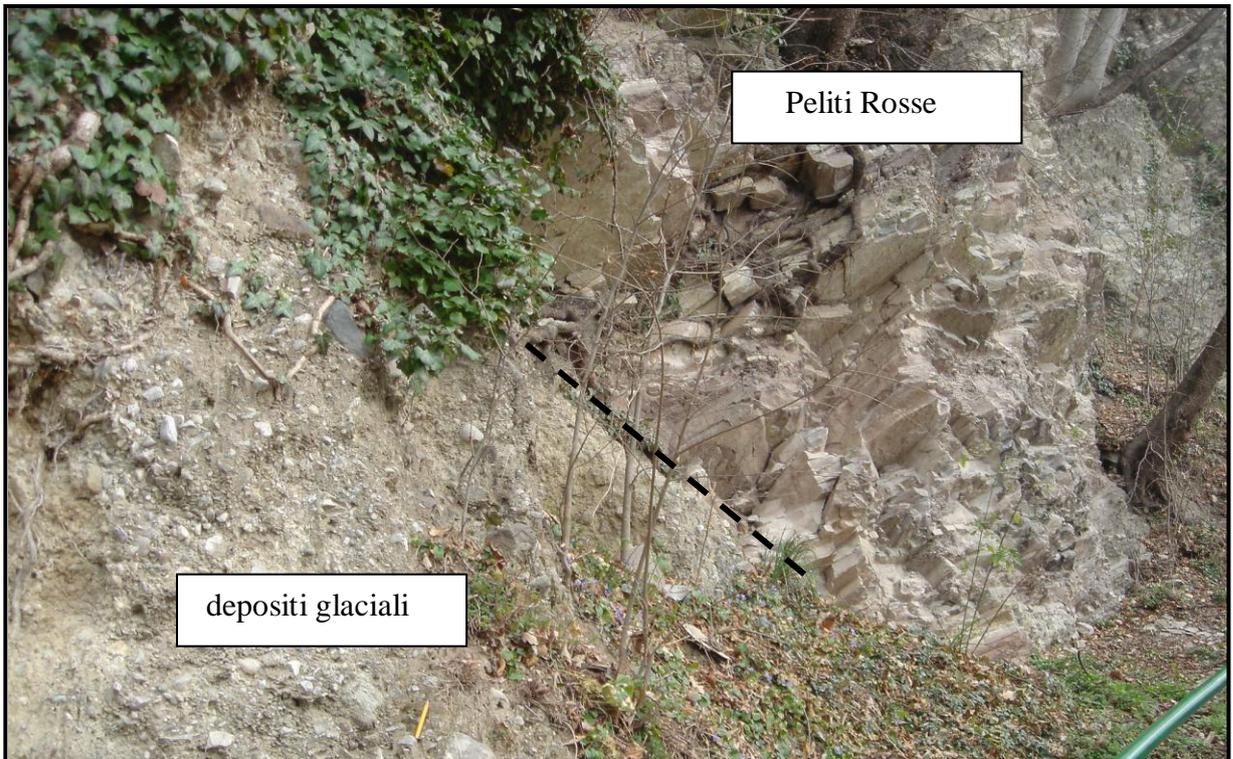
*foto 37 – Peliti Rosse e depositi glaciali lungo la scalinata di via Novella*

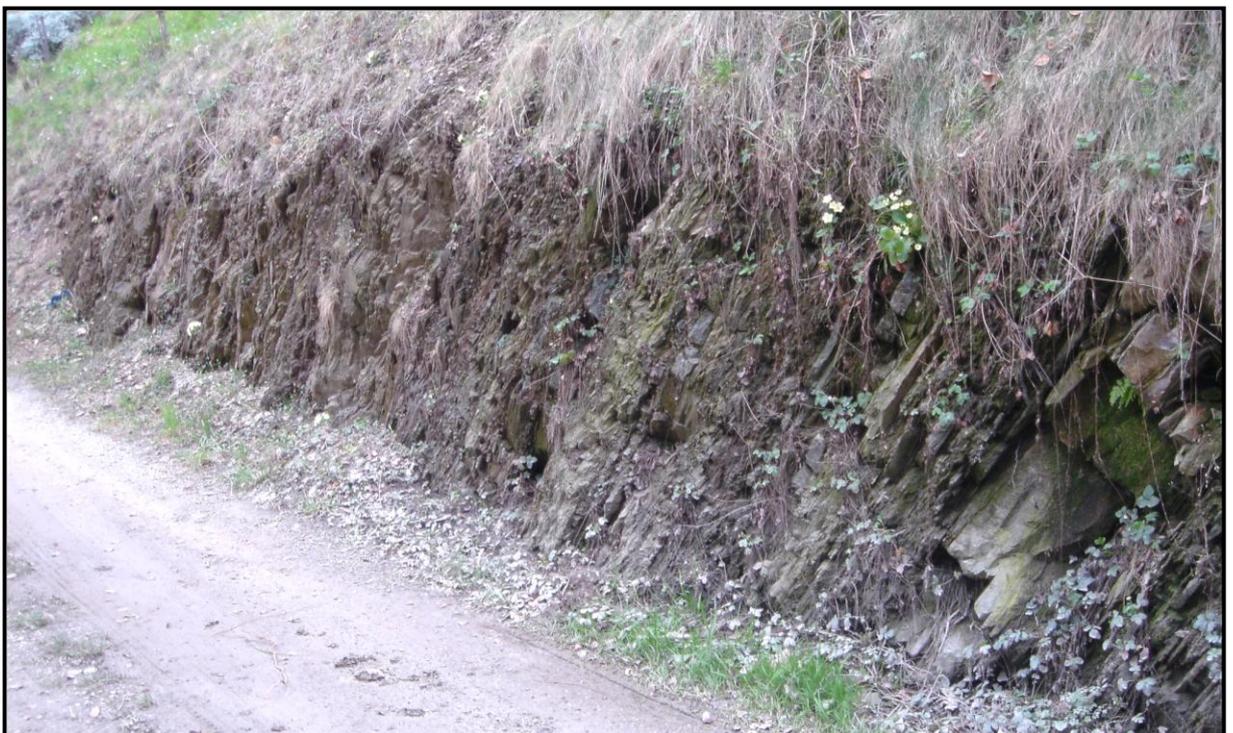
*foto 38 – Flysch affioranti Lungo Via S. Martino*

- b- Le arenarie e le argilliti interessano invece il settore centro meridionale del territorio comunale; dapprima sotto forma di alternanze di peliti rosse e grigie con arenarie micacee (Peliti Rosse affioranti alla base del versante di San Girolamo, lungo la scalinata di via Novella, foto 37). Più a Sud si notano alternanze di arenarie fini e peliti grigie ed intercalazioni di banchi calcarei gradati (Flysch di Pontida affioranti in particolar modo nella valle del Torrente Gallavesa, foto 38)

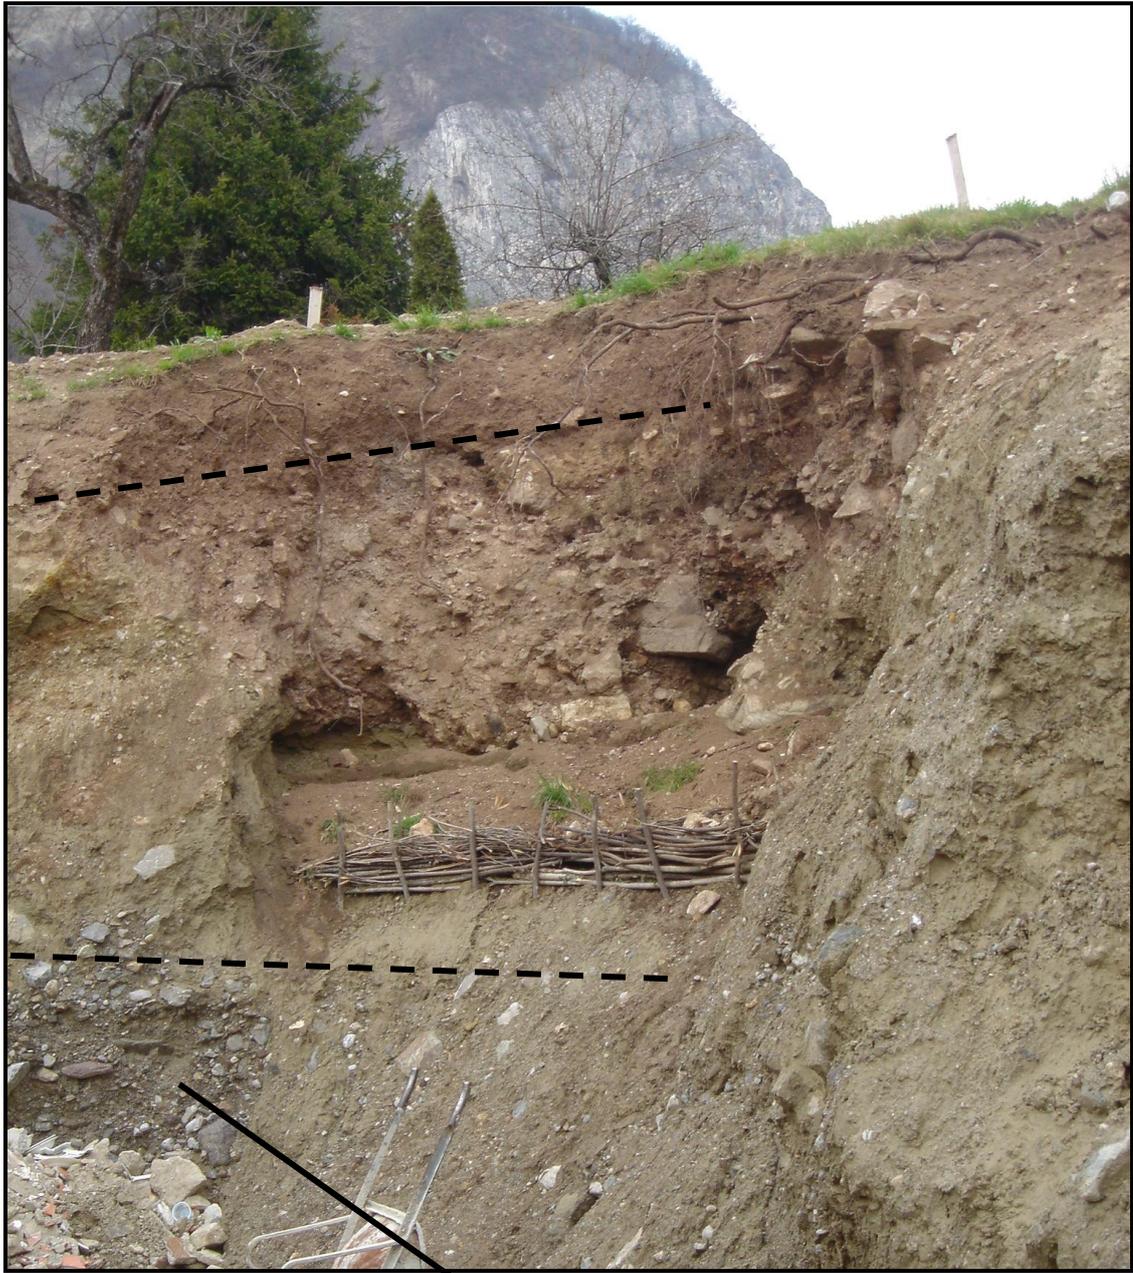
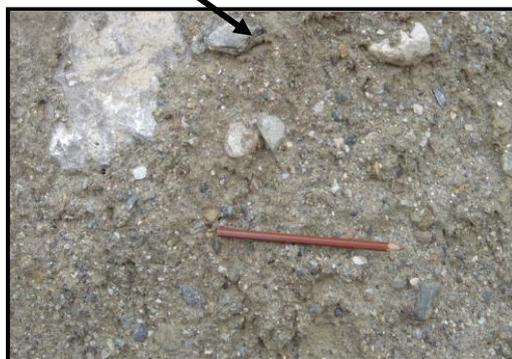
*foto 39 – scavo di sbancamento in loc. Somasca*

I depositi di versante si trovano in particolare nell'ambito collinare del territorio di Vercurago, ove ricoprono le sottostanti coltri glaciali (vedi sezione di scavo in foto 39 in loc. Somasca).

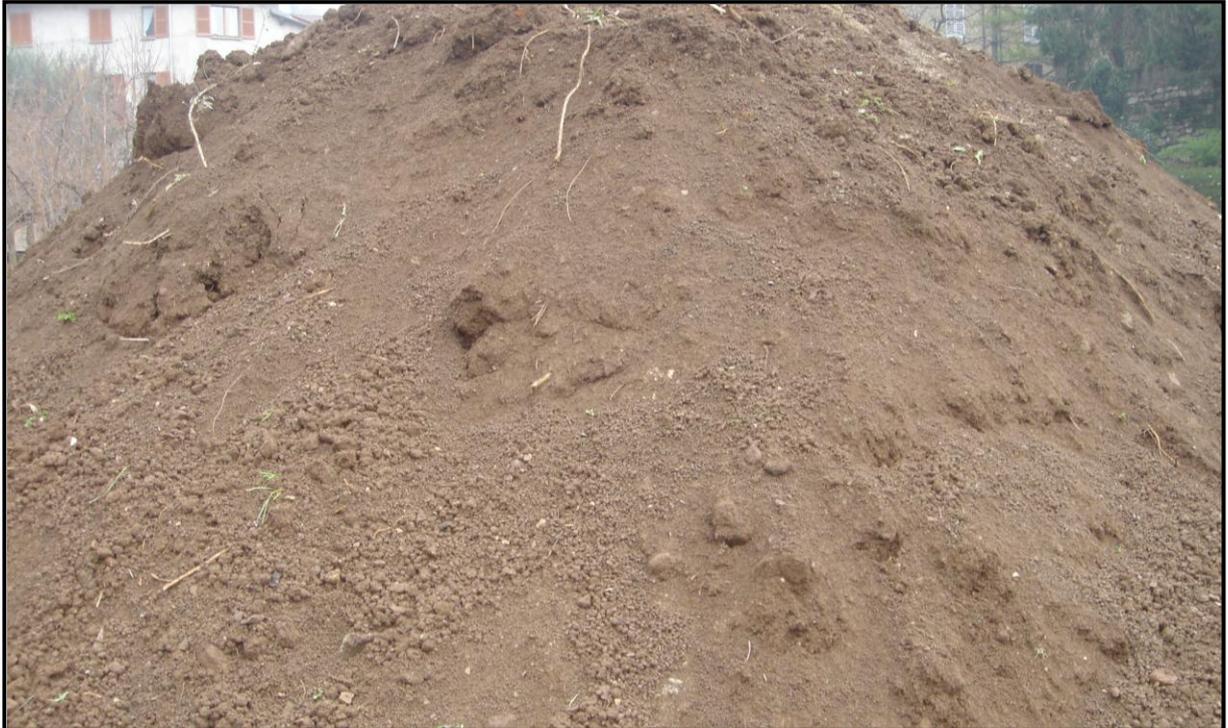
*foto 40 – depositi colluviali accumulati durante le fasi di sbancamento*

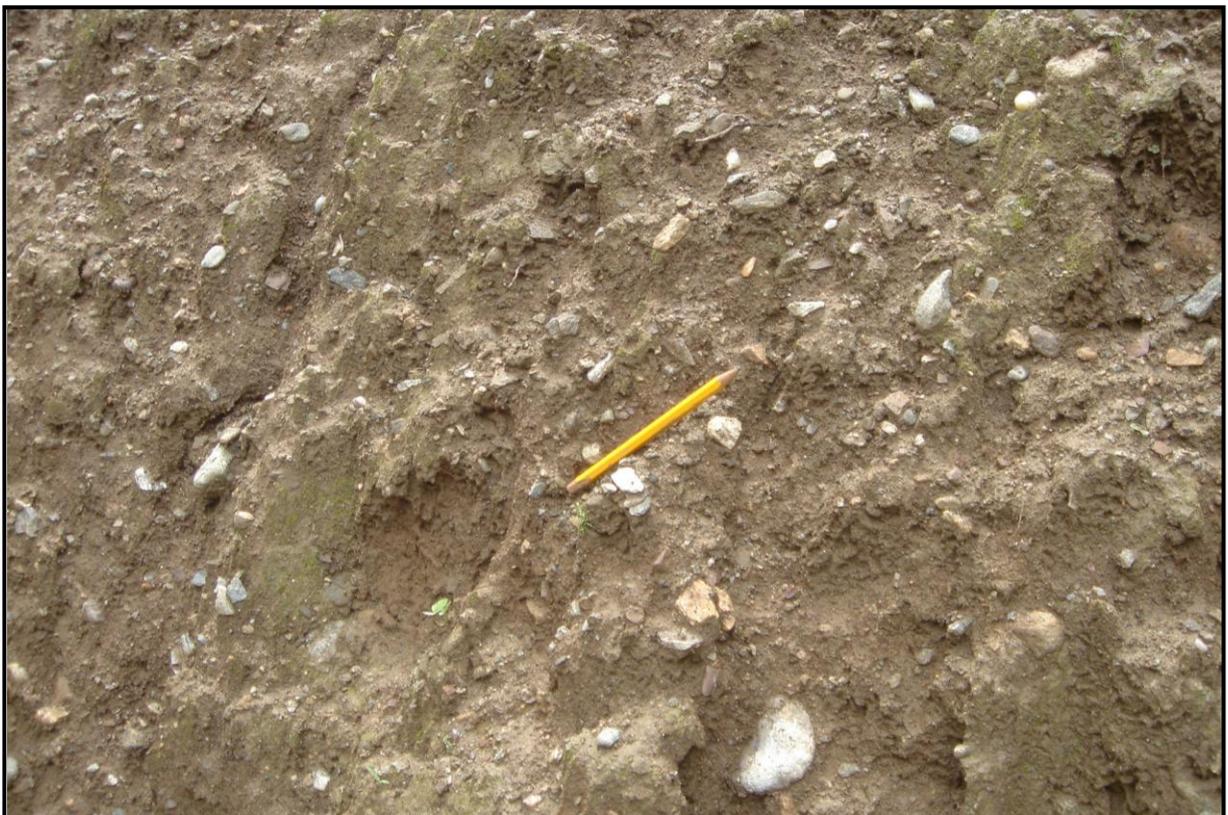
*foto 41 – deposito di versante: detriti annegati in matrice limo-argillosa in loc. Folla*

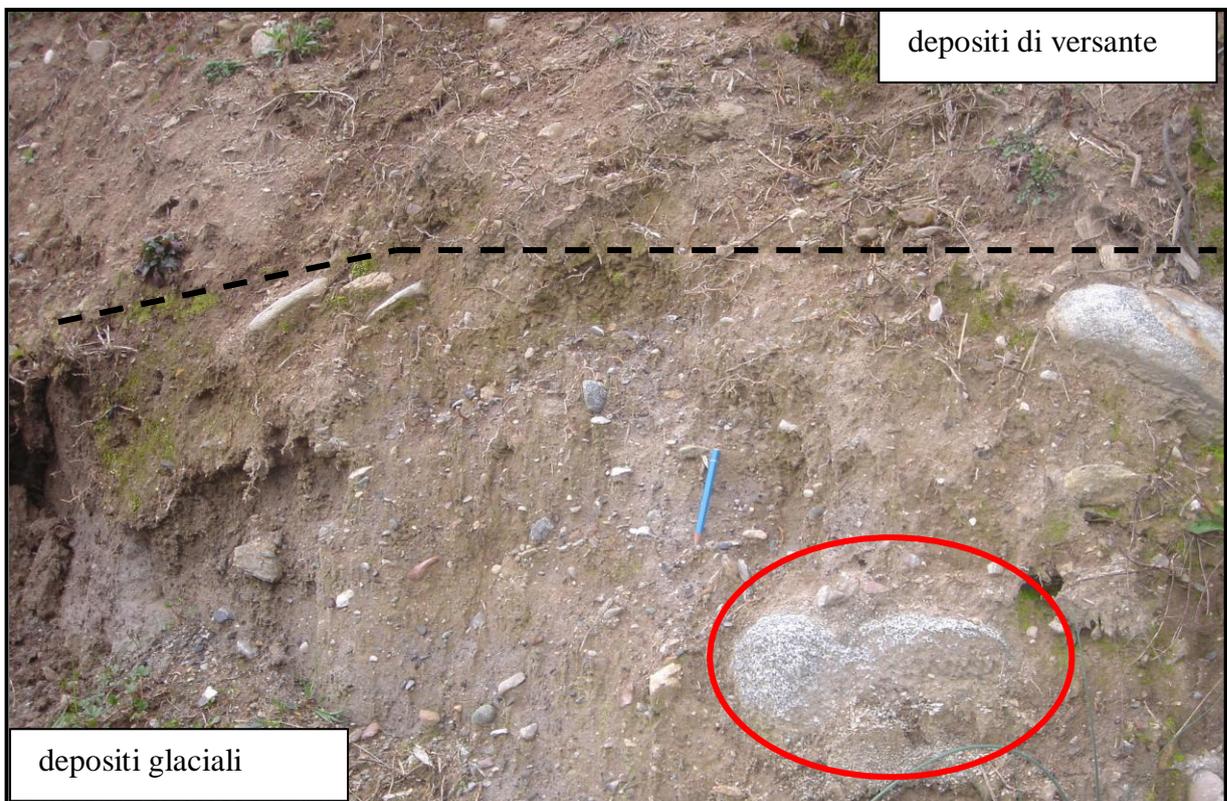
*foto 42 – deposito glaciale con clasti extrabacinali*

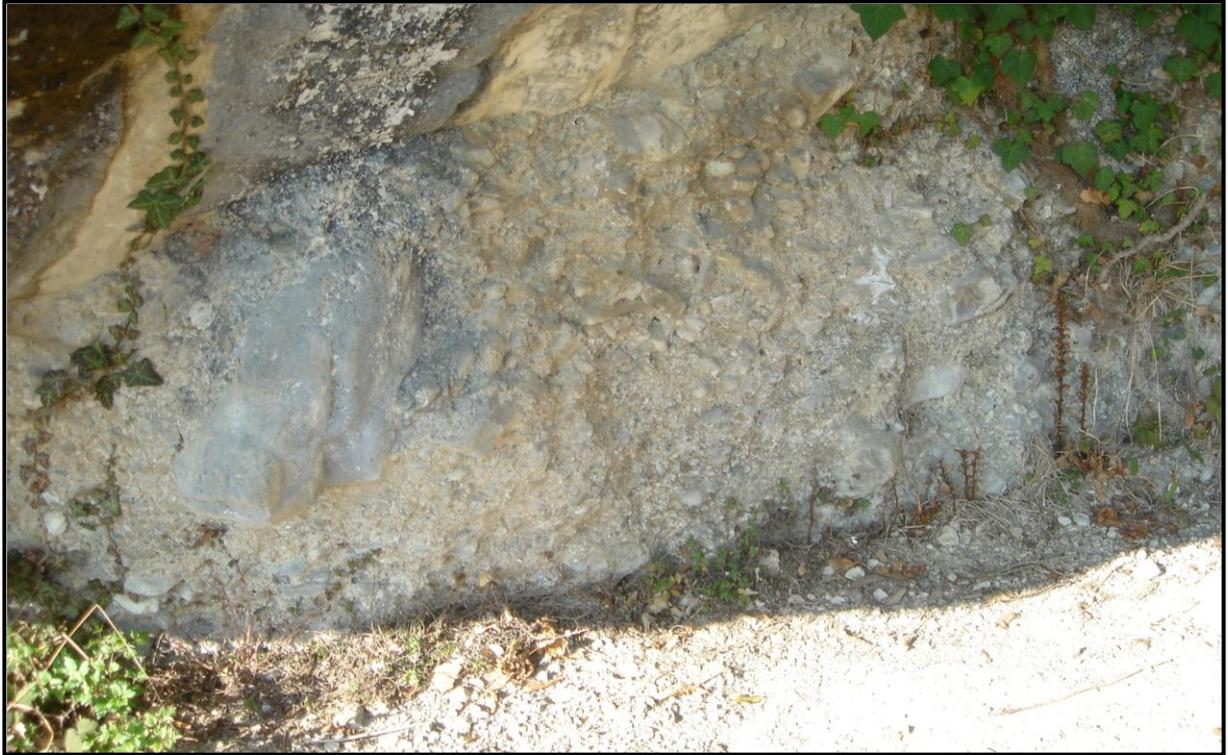
*foto 43 – deposito glaciale cementato nei pressi di Cascina Beseno*

È quindi comune osservare diamicton costituito da blocchi e ghiaia in matrice sabbioso-limosa; localmente, tali depositi, permeabili all'infiltrazione delle acque meteoriche, esposti a prolungati fenomeni di dissoluzione e cementazione, possono essere parzialmente litificati sottoforma di conglomerati (foto 43).

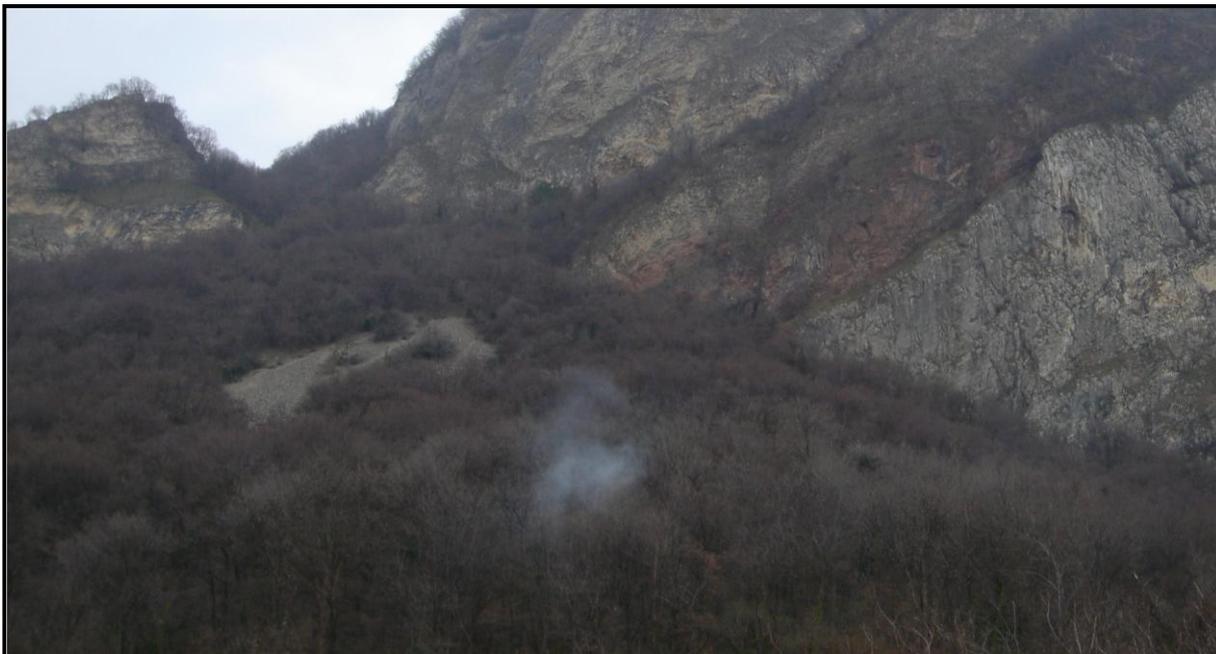
*foto 44 – falda di detrito attivo circondata da vegetazione colonizzante, Monte Mudarga*

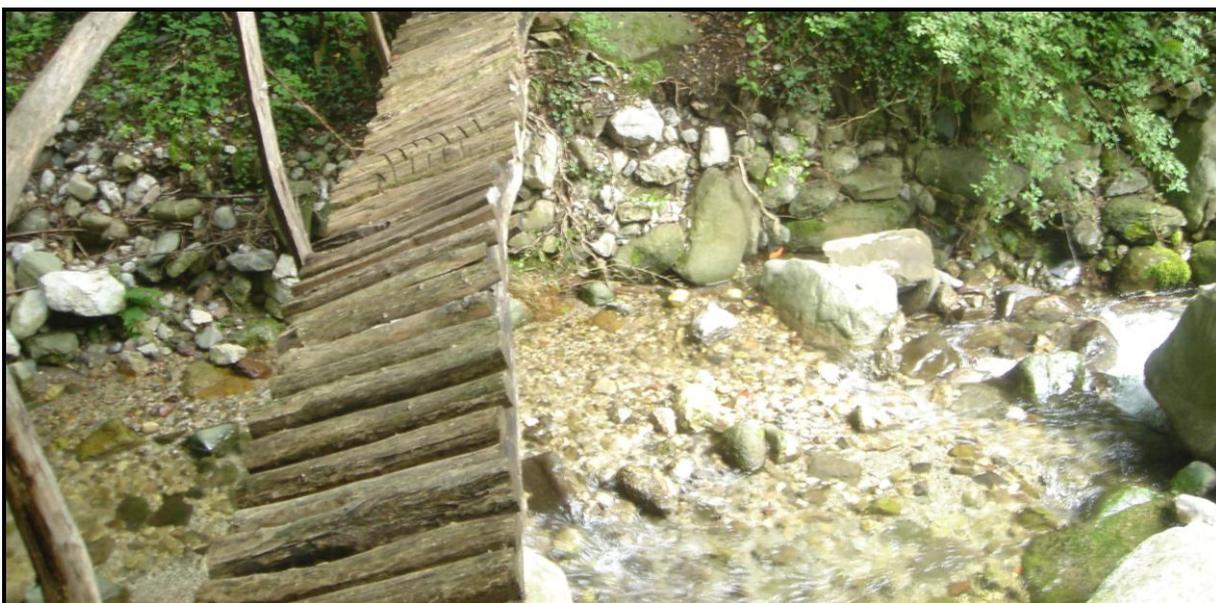
*foto 45 – depositi alluvionali attuali lungo il corso del Torrente Gallavesa, quota 340 m s.l.m.*

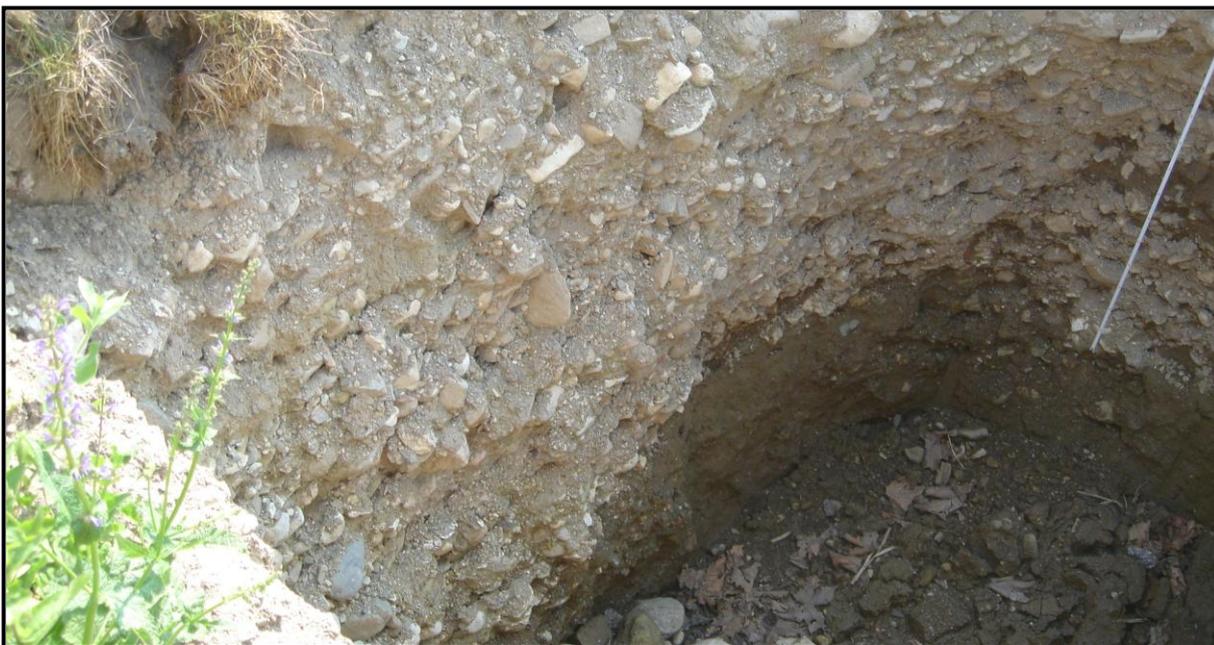
*foto 46 – depositi di conoide alluvionale, in prossimità della sponda del Lago di Garlate*

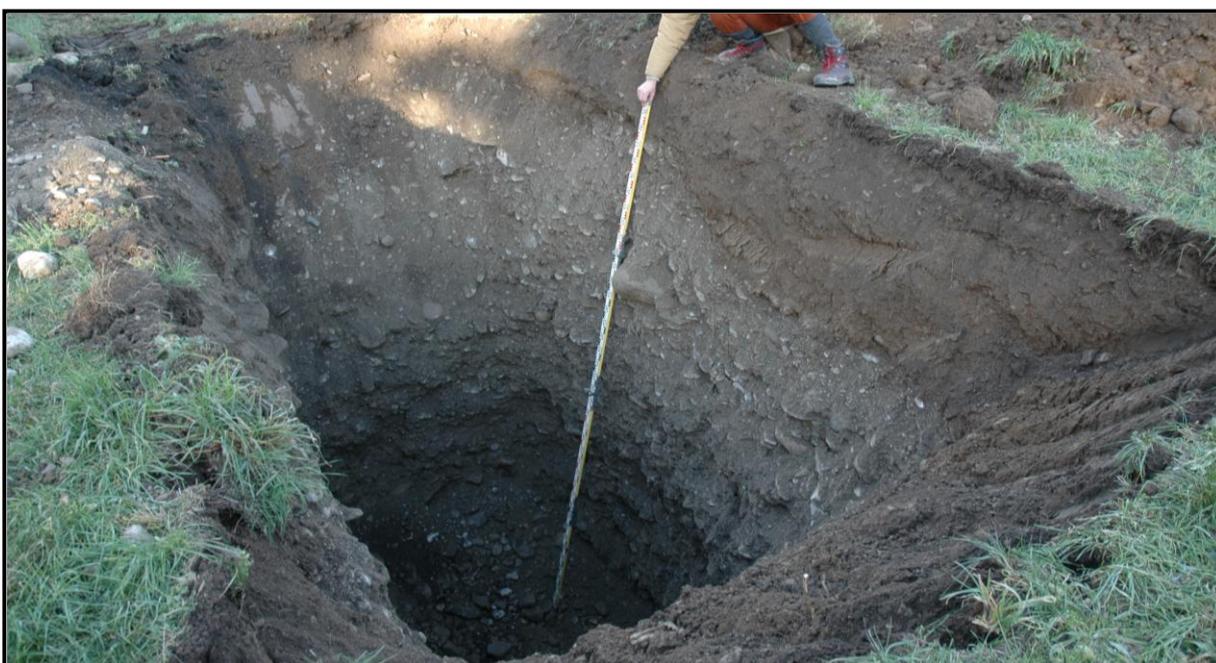
*foto 47 – scavo esplorativo effettuato nell'area ex Safilo di Via Pirelli*

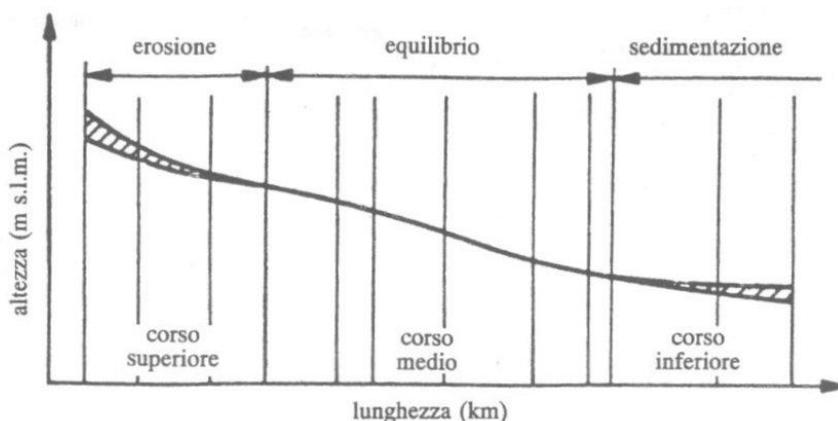
*Fig.3.1: Profilo longitudinale di un corso d'acqua naturale.*

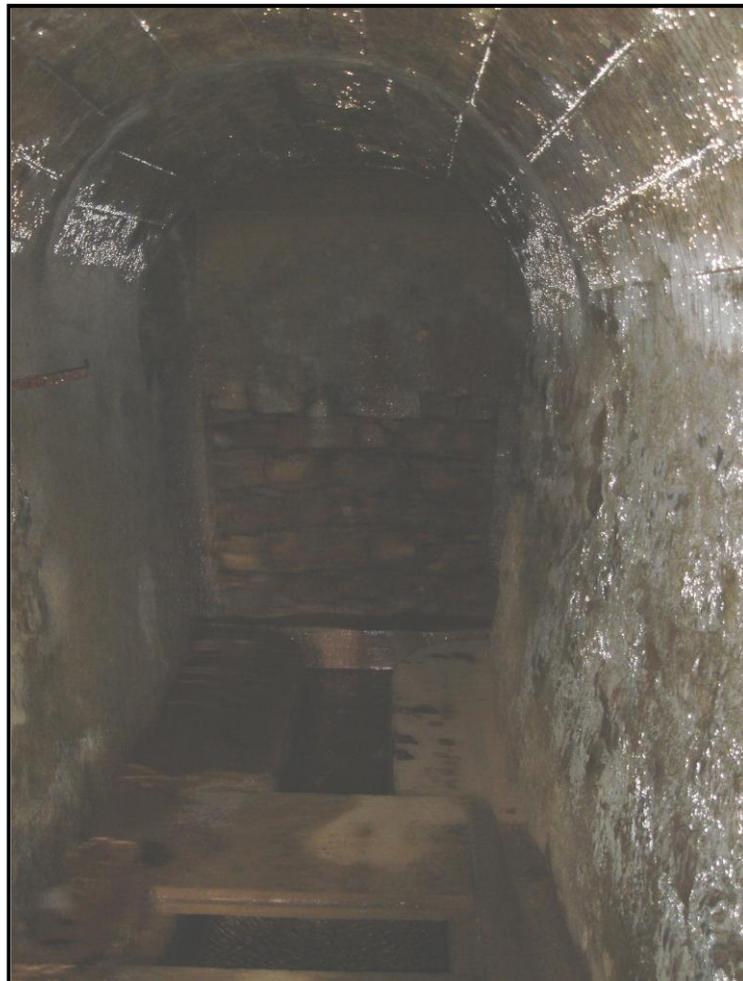
*foto 48 – interno dell'opera di captazione della sorgente  
posta a valle della zona pianeggiante di Beseno*

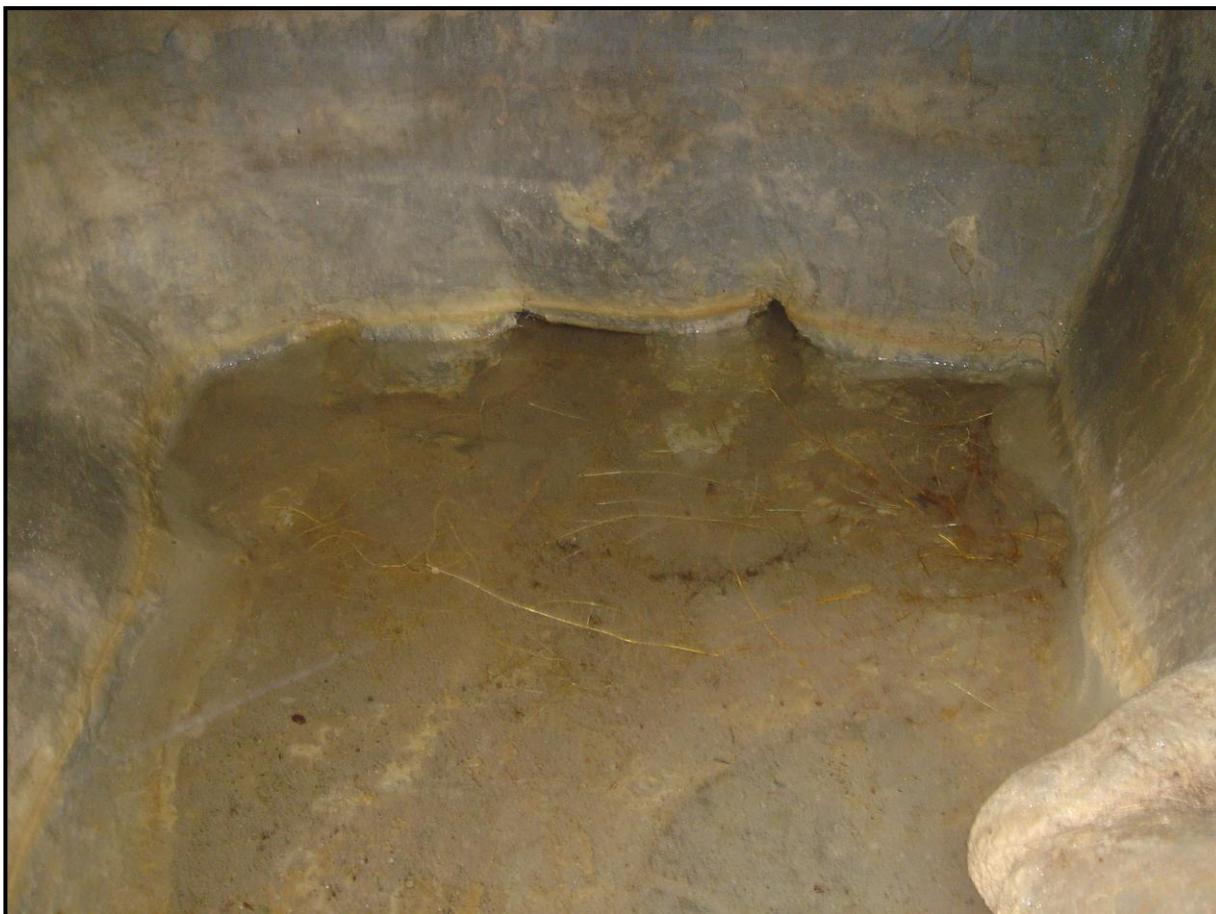
*foto 49 – bacino di raccolta della sorgente  
posta a valle della zona pianeggiante di Beseno*

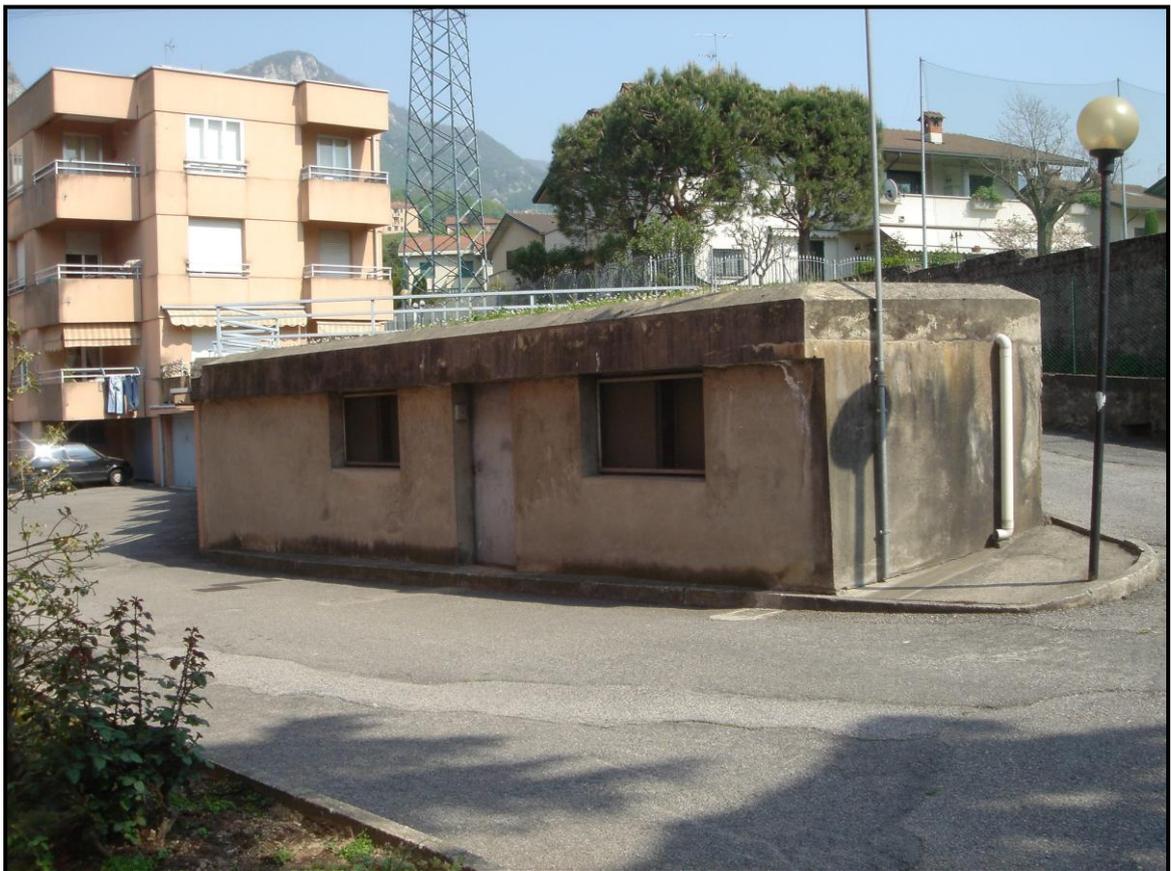
*foto 50 – “Pozzo vecchio” posto presso Lungo Lago Via A. Moro.  
Pozzo pubblico utilizzato a scopo idropotabil*

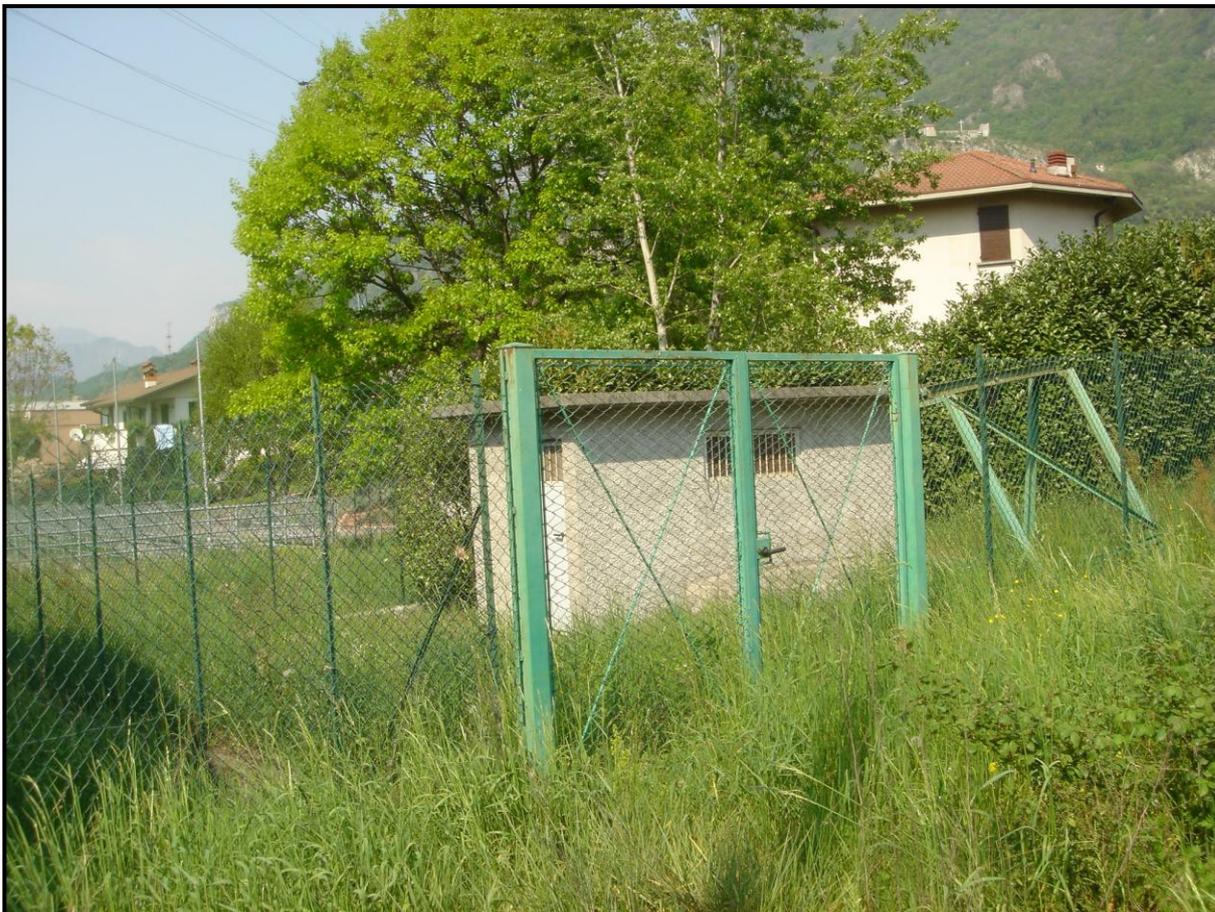
*foto 51 – “Pozzo monte pizzo o pozzo nuovo” posto presso il parcheggio di Via Adda.  
Pozzo pubblico utilizzato a scopo idropotabil*
