**COMUNE DI  
VERCURAGO (LC)**

**Componente geologica, idrogeologica e  
sismica del Piano di Governo del Territorio  
ai sensi della L.R. 11-03-2005 n. 12**

**RELAZIONE GEOLOGICA GENERALE  
NORME DI PIANO**

**Dicembre 2010**

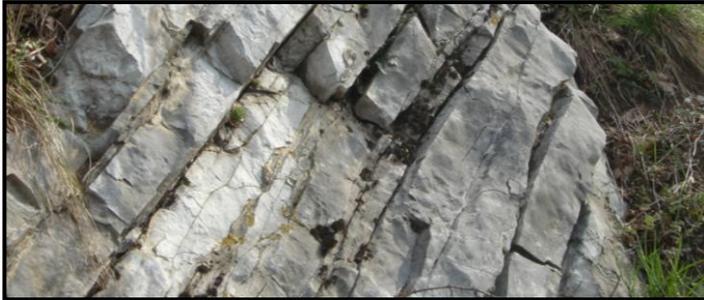
**Calcari, calcari selciferi e calcari marnosi:** si tratta di formazioni rocciose calcaree, in strati decimetrici compatti, localmente interessati da fratturazione (come ad esempio in loc. San Girolamo), che affiorano lungo il margine settentrionale del Comune, dalla Rocca dell'Innominato alle pendici del Monte Mudarga. Le proprietà geomeccaniche della roccia sono così riassumibili:

PARAMETRI  
CARATTERISTICI

- $\gamma = 2,1 - 2,3 \text{ t/mc}$
- $\phi > 35^\circ$
- $E > 5.000 \text{ t/mq}$
- $RQD = 30 - 70\%$

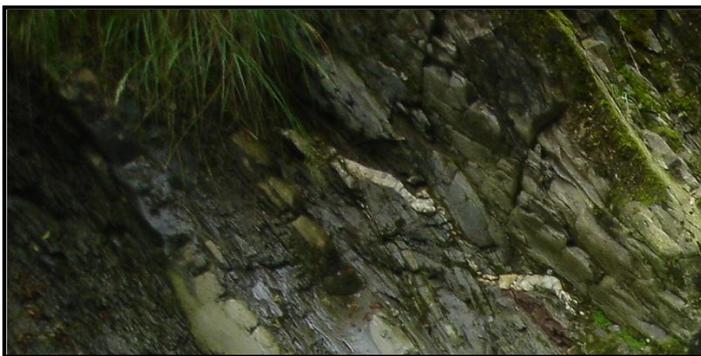
**Argilliti e arenarie:** si tratta delle formazioni rocciose, sottilmente stratificate e piuttosto fissili e fratturate, che affiorano discontinuamente nel settore centro-meridionale del territorio comunale, in particolare lungo la valle del Torrente Gallavesa.

PARAMETRI  
CARATTERISTICI

- $\gamma = 2,0 - 2,2 \text{ t/mc}$
- $\phi > 33^\circ$
- $E > 3.000 \text{ t/mq}$
- $RQD = 0 - 50\%$

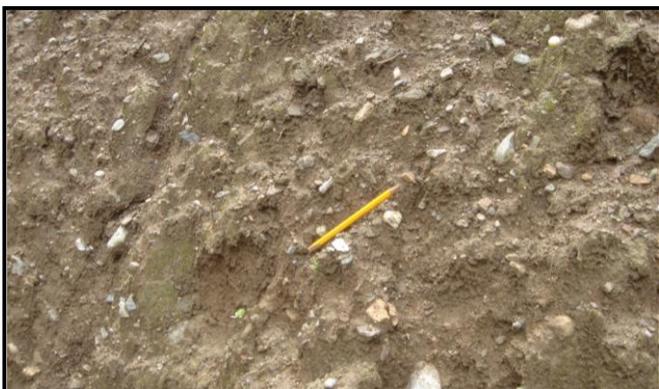
**Depositi eterogenei con frazioni fini (depositi di versante):** si tratta di depositi di versante piuttosto eterogenei, costituiti da clasti spigolosi bacinali (a composizione prevalentemente carbonatica), immersi in matrice argillosa, limosa e/o sabbiosa. Superiormente sono ricoperti, pressochè in continuità da coltri prevalentemente coesive (colluvio), mentre alla base sono sovrapposti al substrato roccioso oppure, in particolare nella fascia collinare superiore, ai depositi glaciali/fluvioglaciali.

**PARAMETRI  
CARATTERISTICI**

- $\gamma = 1,8 - 1,9 \text{ t/mc}$
- $\phi = 25 - 30^\circ$
- $c = 0 - 10 \text{ t/mq}$
- $E = 500 - 2.000 \text{ t/mq}$
